PRAKTYCZNY PRZYKŁAD TERMOMODERNIZACJI

budynku mieszkalnego wielorodzinnego

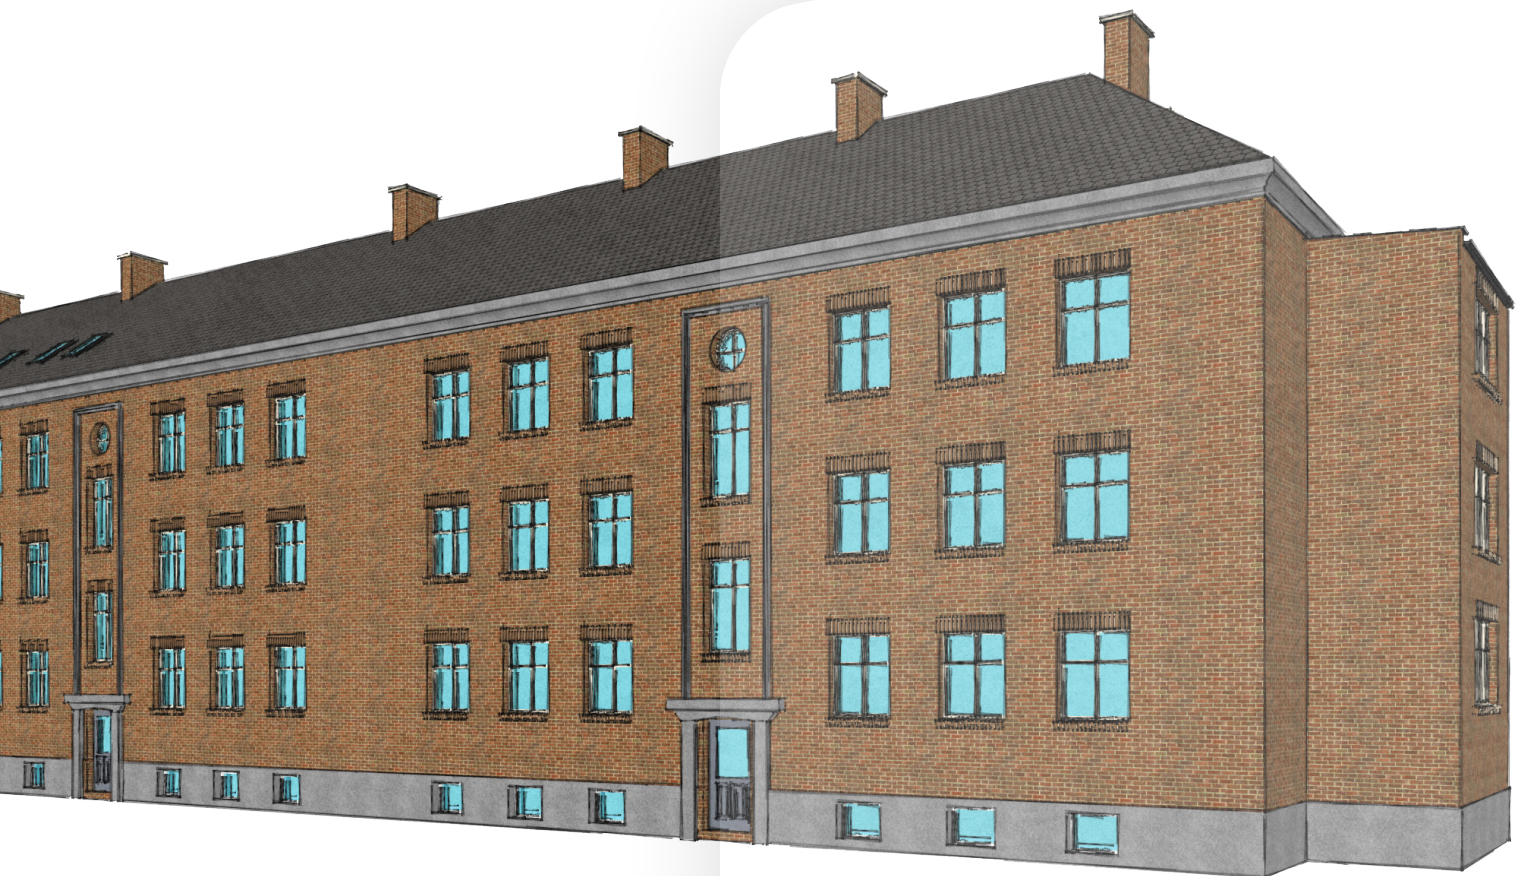
il. 1. Fragment elewacji frontowej
w stanie istniejącym.

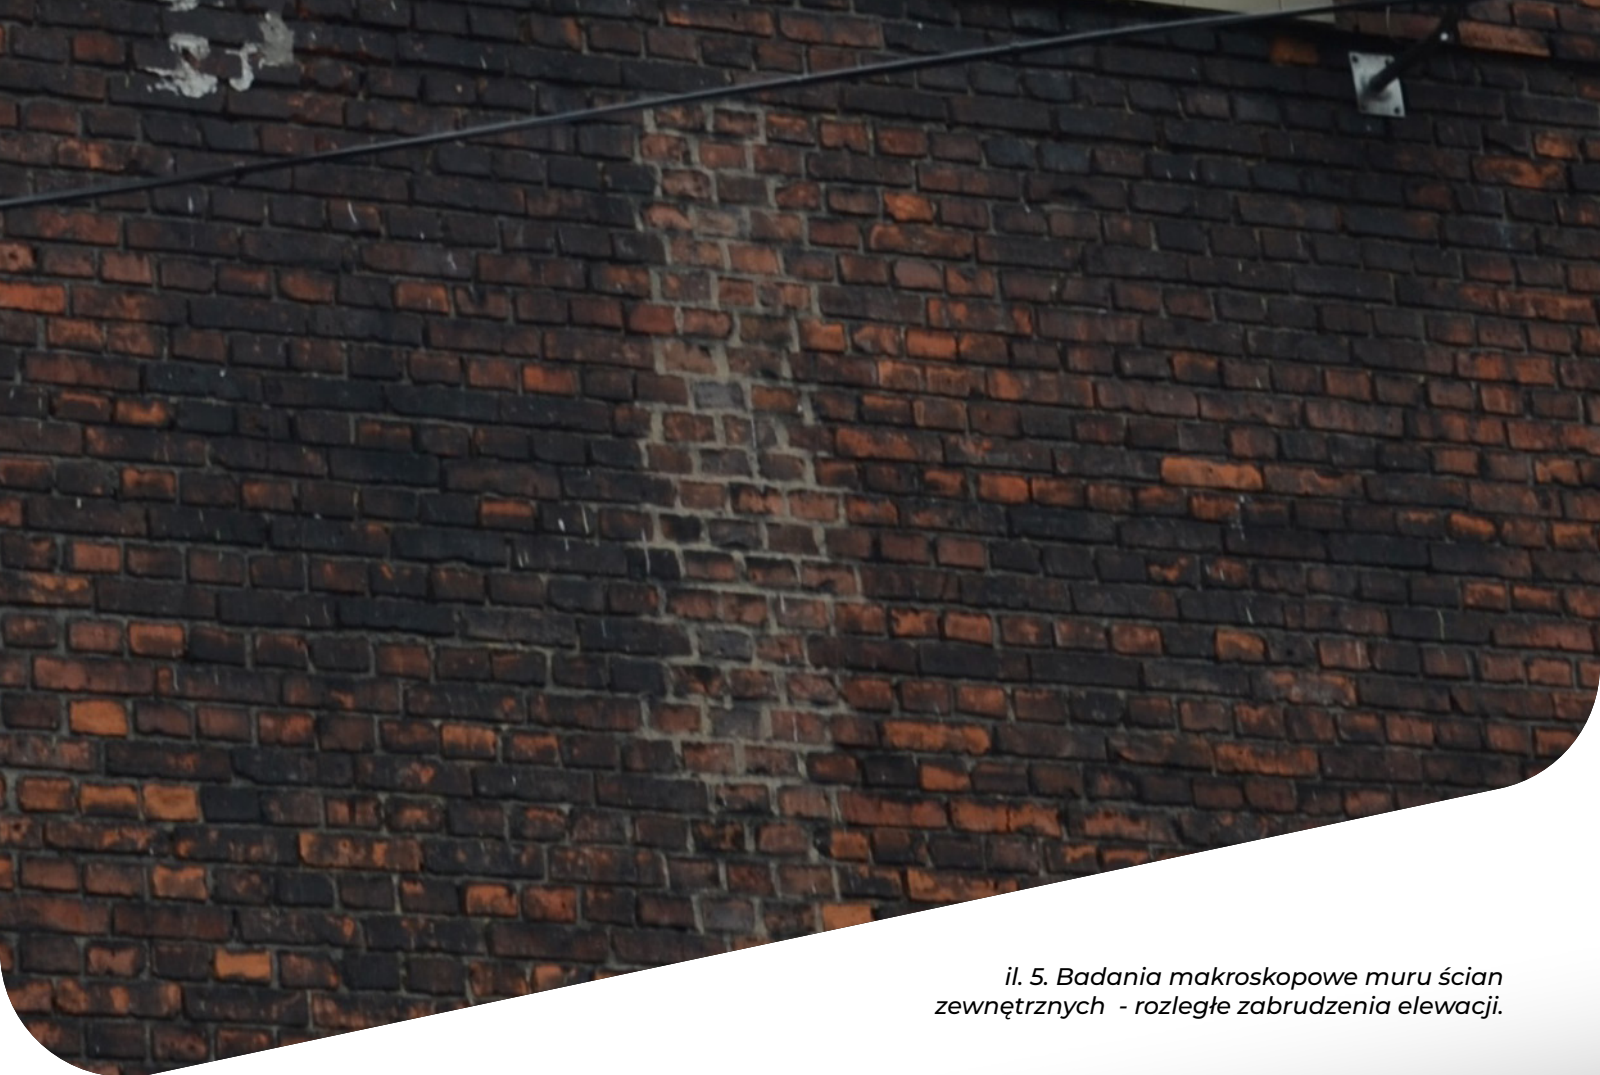
il. 5. Badania makroskopowe muru ścian zewnętrznych - rozległe zabrudzenia elewacji.

- oczyszczenie elewacji z zabrudzeń oraz wykwitów mikroorganizmów,
- dezynfekcja środkami chemicznymi fragmentów elewacji porażonych glonami,
- zszycie zarysowań muru ceglanego systemowymi prętami wzmacniającymi,
- uzupełnienie ubytków cegieł i zaprawy w spoinach.

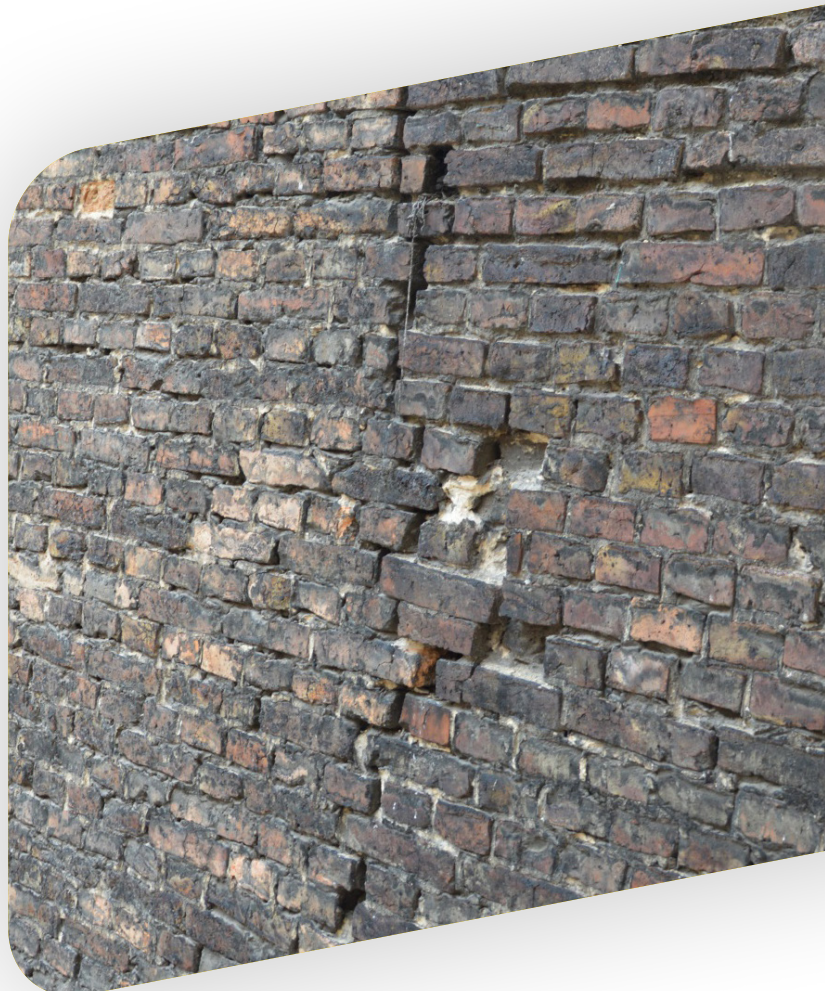
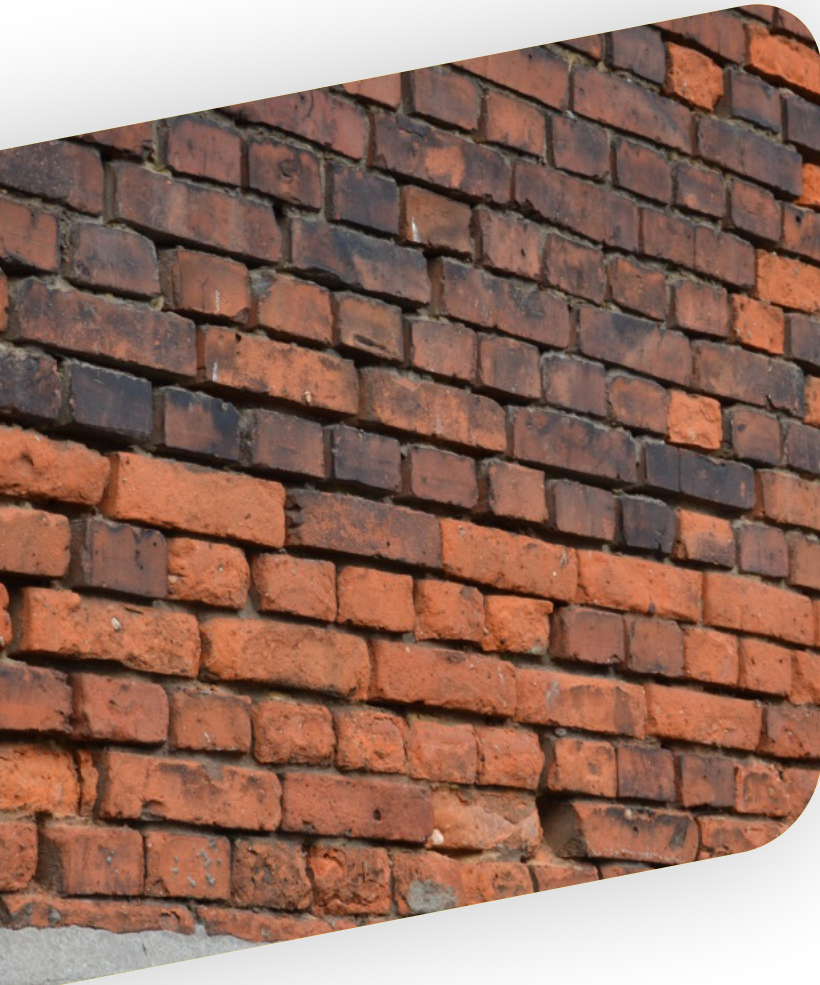
- Lokalne ubytki i wykruszenia cegieł oraz wypłukanie zaprawy w spoinach muru (w obrębie przyziemia).

il. 7. Badania makroskopowe muru ścian zewnętrznych - widoczne ubytki i uszkodzenia cegieł, wypłukania zaprawy oraz rozluźnienie struktury muru w strefie parteru.

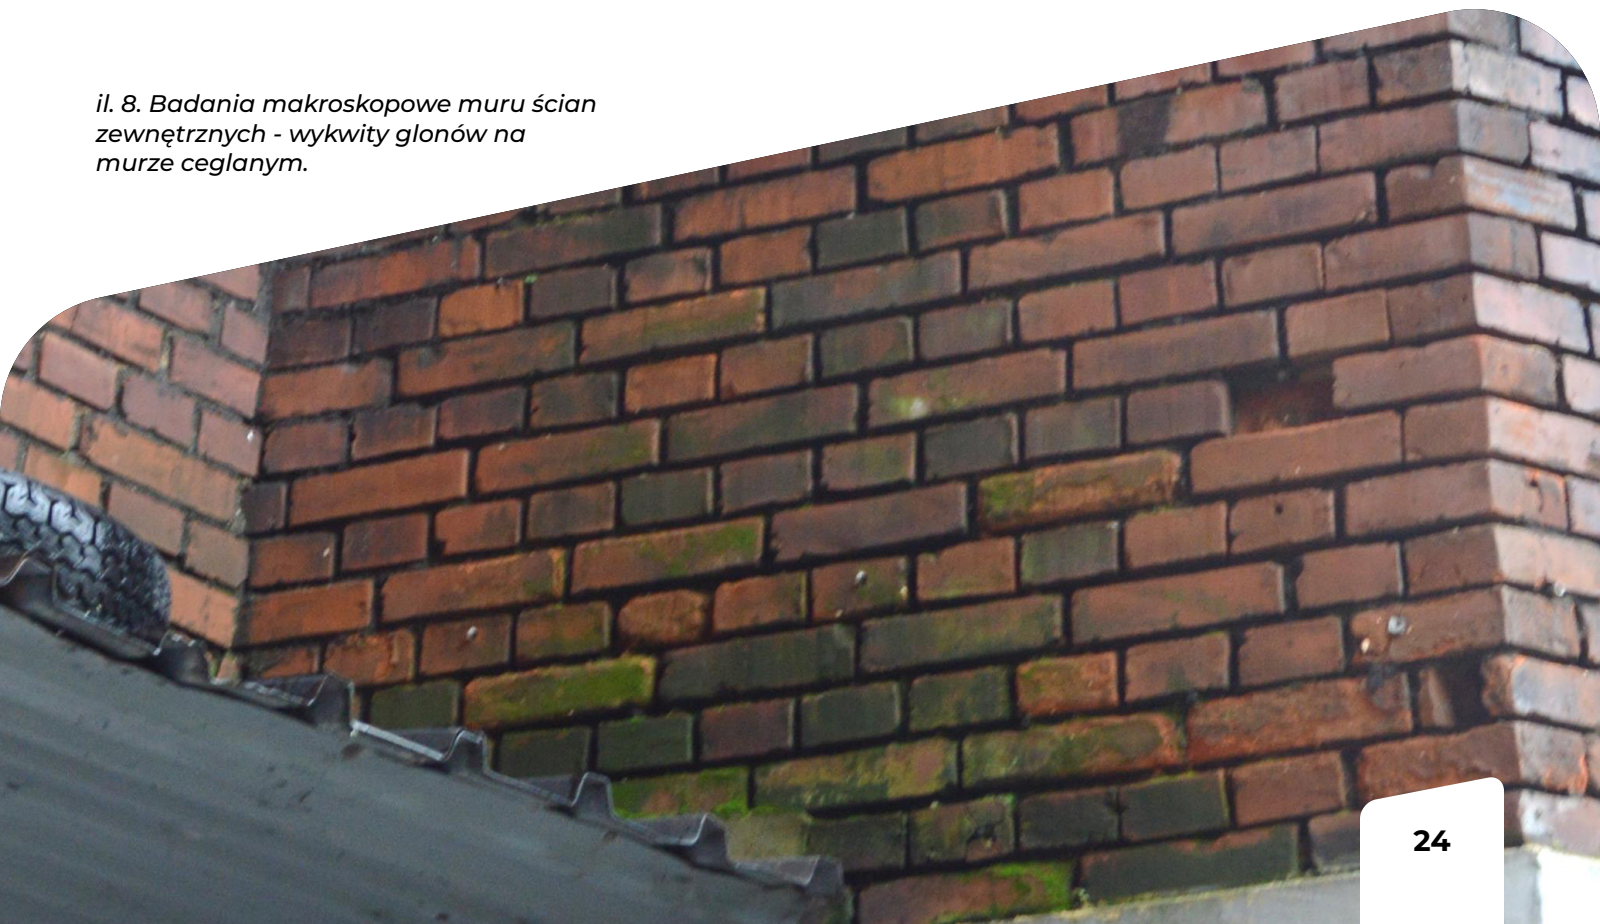
- Lokalne ogniska korozji biologicznej w postaci glonów (alg) oraz lokalne porastanie mchem na ścianie północnej w obrębie strefy cokołowej.

il. 8. Badania makroskopowe muru ścian zewnętrznych - wykwity glonów na murze ceglany.

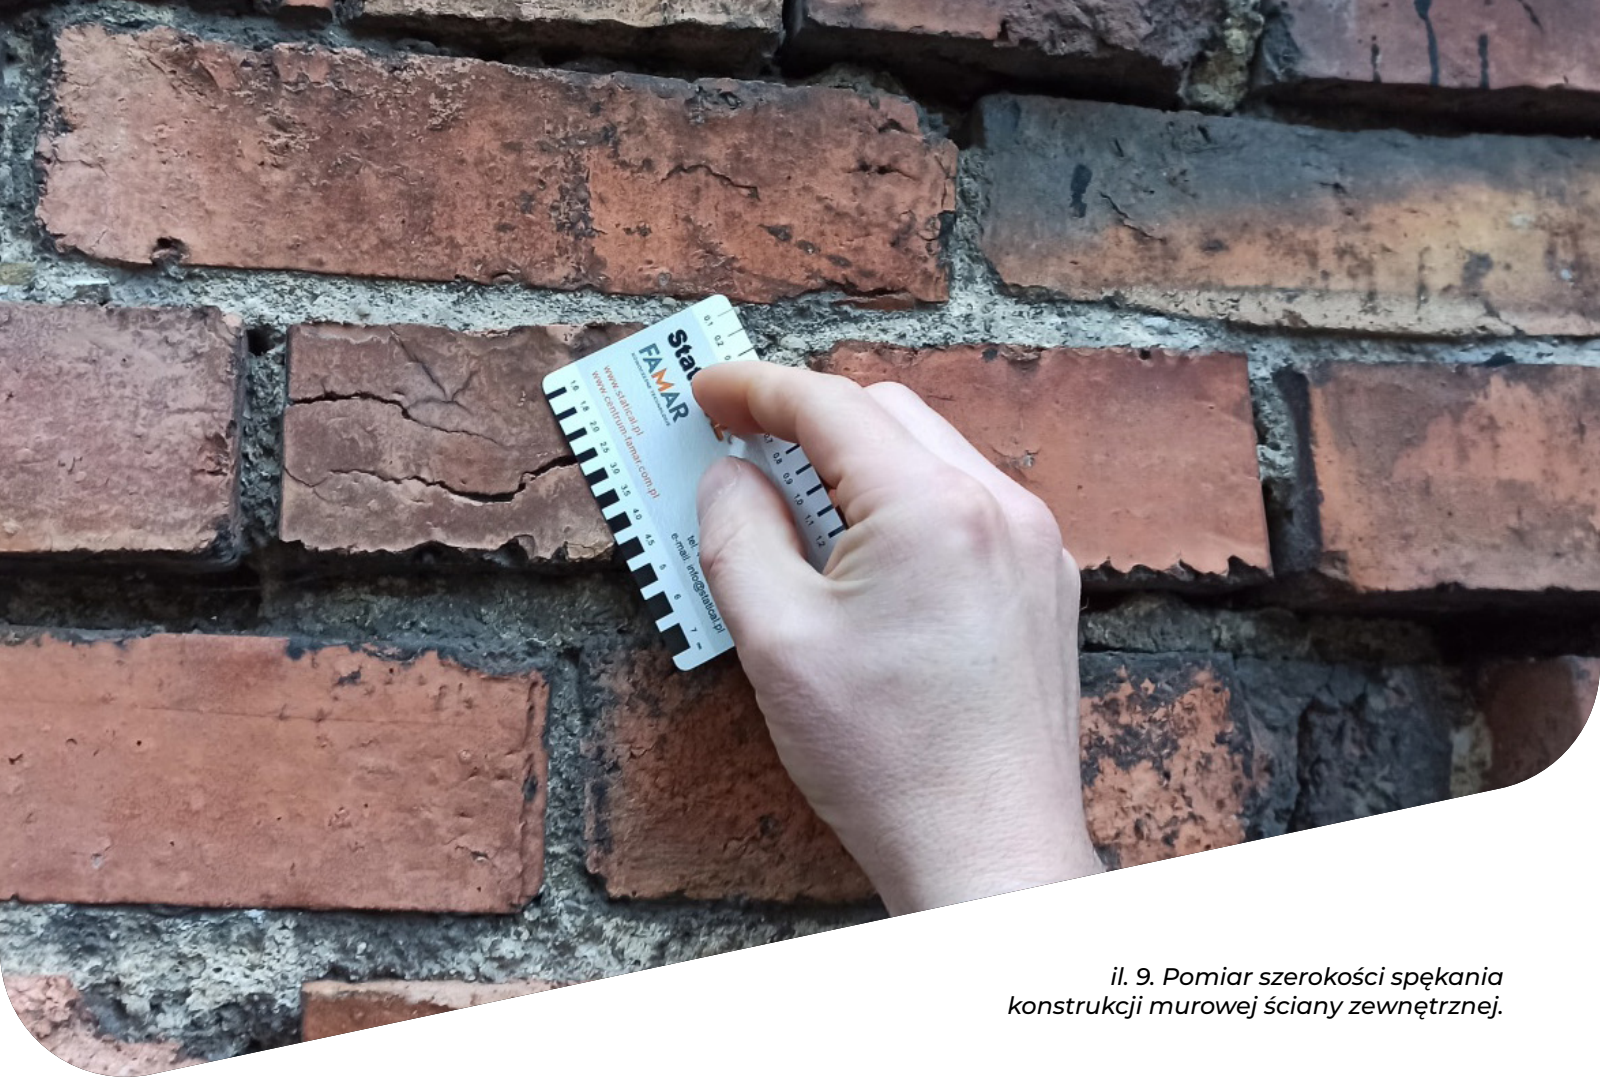
il. 9. Pomiar szerokości spękania konstrukcji murowej ściany zewnętrznej.

Podczas badań makroskopowych zidentyfikowano wszystkie spękania konstrukcji murowej ścian zewnętrznych. Przeprowadzono pomiary szerokości rozwarcia za pomocą mierników rozwarcia rys (tzw. rysomierze). Na budynku w ostatnim czasie prowadzony był monitoring spękań za pomocą wskaźników rozwarcia rys. Na podstawie udostępnionego przez Zarządcę raportu z monitoringu ustalono, iż opisywane uszkodzenia nie podlegają propagacji (nie poszerzają się, nie zwiększają swojej długości). Uszkodzenia zakwalifikowano jako ustabilizowane. Brak czynników stwarzających zagrożenie dla konstrukcji budynku.

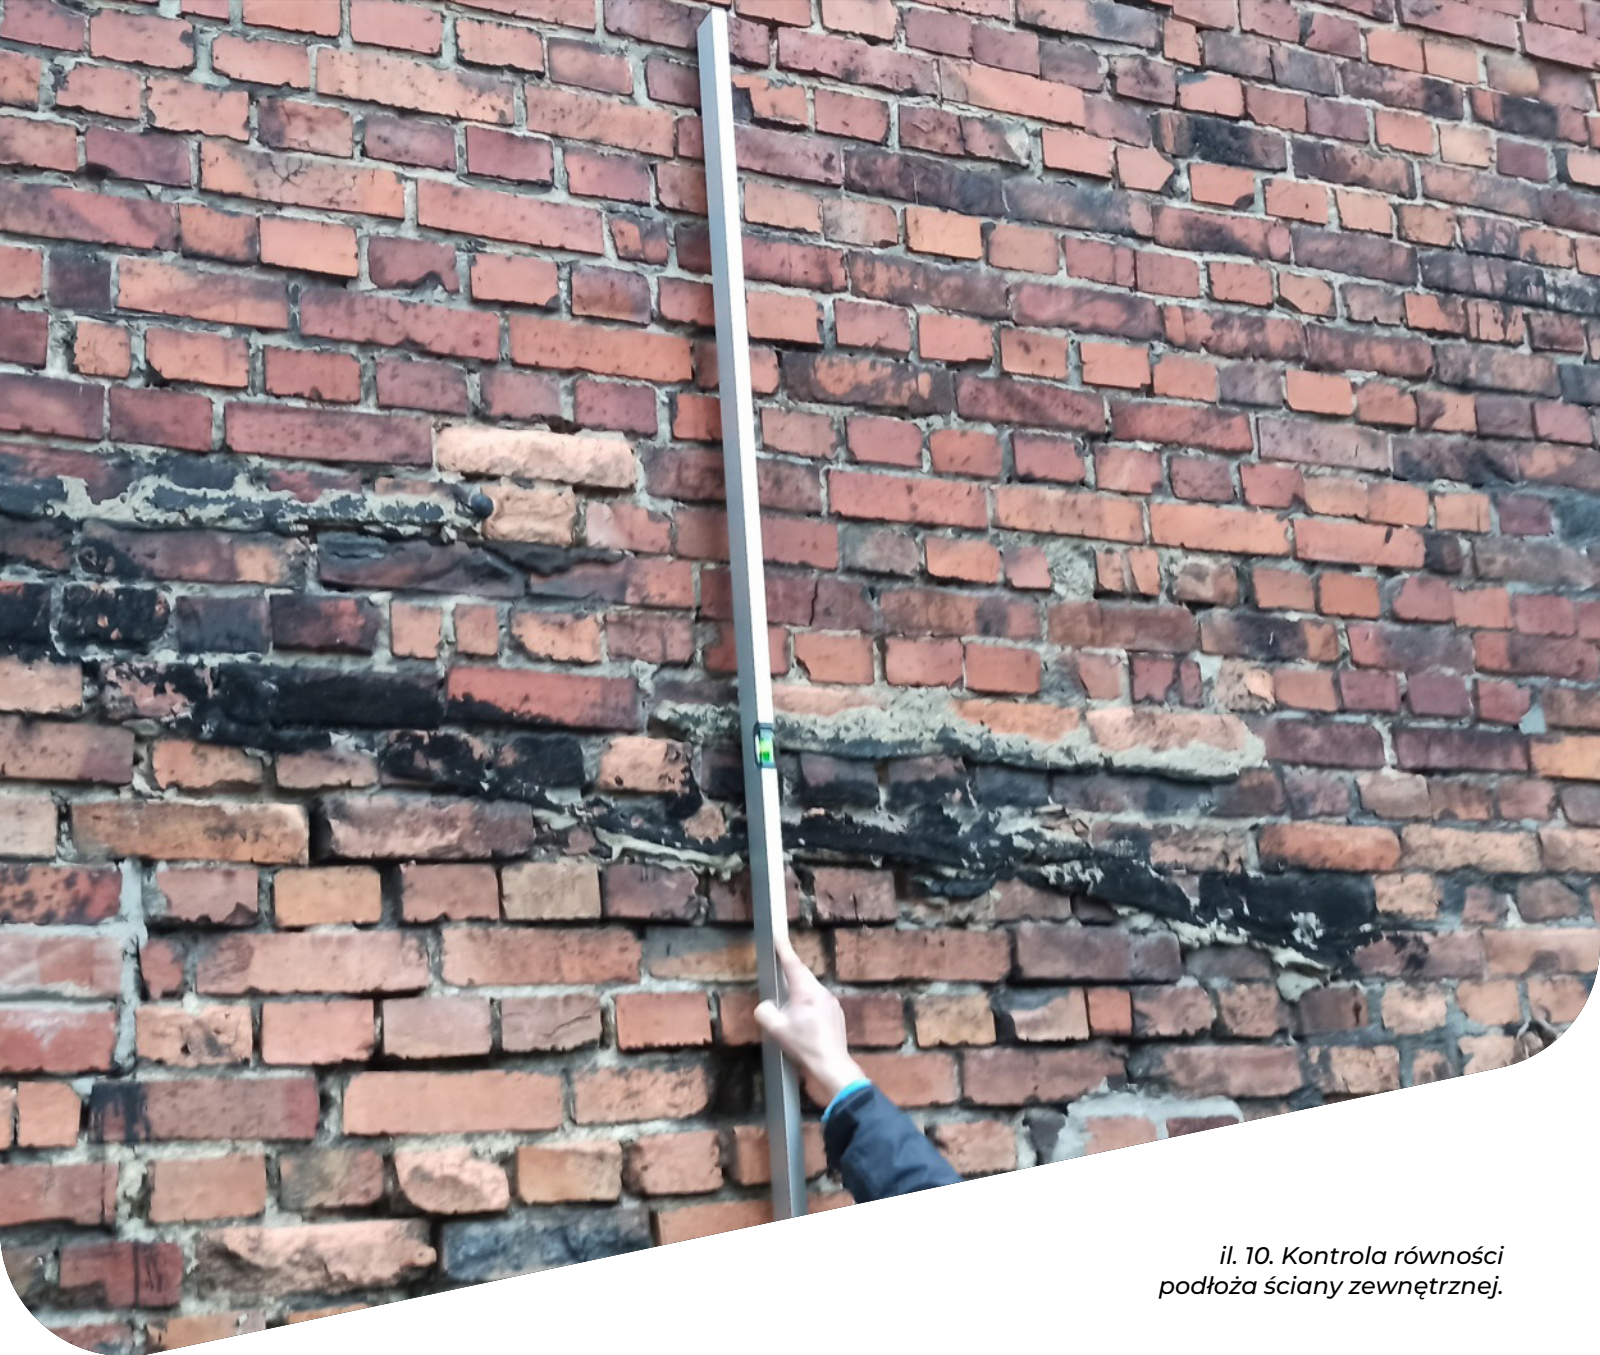
Podczas wizji lokalnej przeprowadzono kontrolę równości i gładkości podłoża ściany zewnętrznej frontowej od strony wewnętrznej oraz pozostałych ścian zewnętrznych od strony zewnętrznej. W tym celu w kilku wybranych miejscach do ściany przyłożono łatę o długości 2 m i zmierzono wartość nierówności oraz odchyłeń przy użyciu narzędzi pomiarowych. Wyniki odniesiono do wartości podanych dla tynków kategorii II w tablicy 7 w instrukcji ITB nr 388/2011. Nie stwierdzono przekroczenia dopuszczalnych odchyłeń powierzchni badanego tynku.

il. 10. Kontrola równości podłoża ściany zewnętrznej.

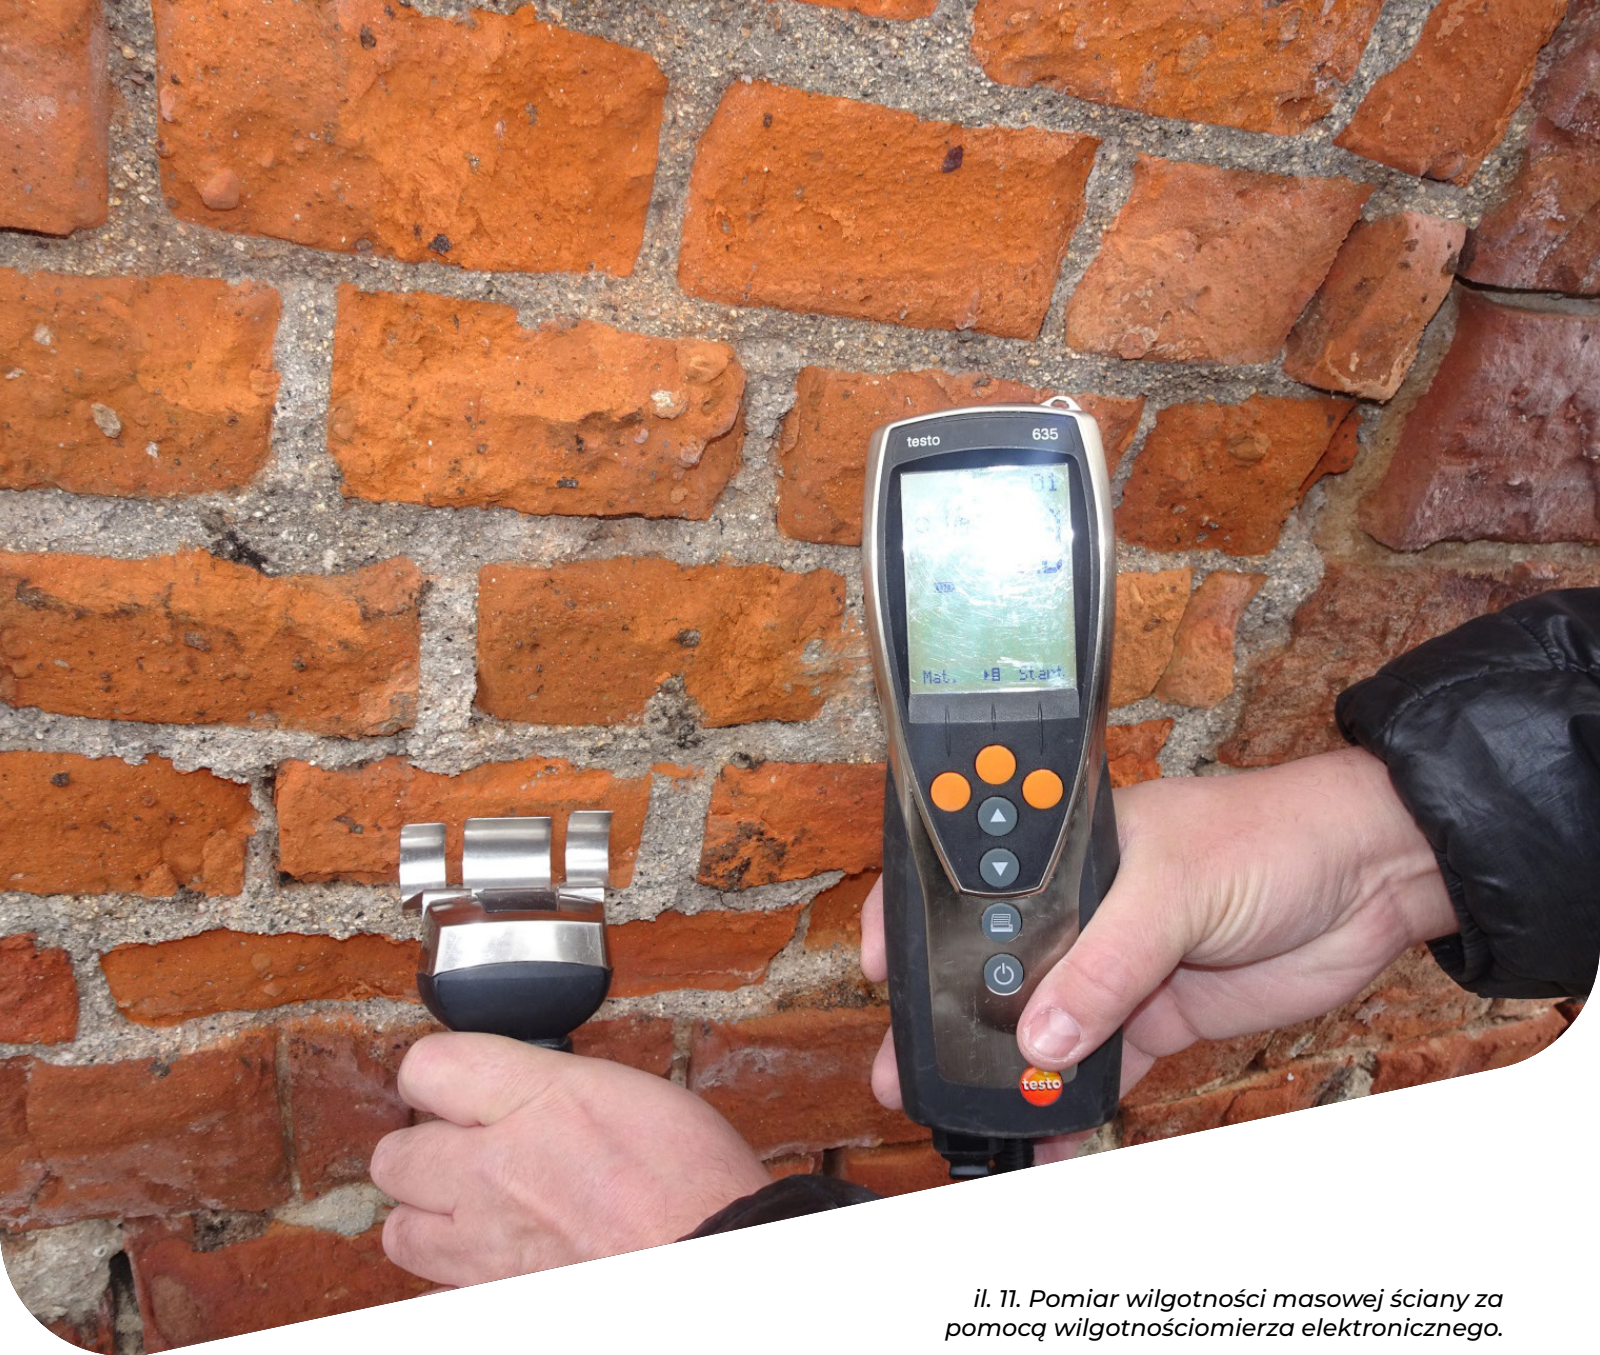
il. 11. Pomiar wilgotności masowej ściany za pomocą wilgotnościomierza elektronicznego.

W ramach wizji lokalnej przeprowadzono pomiary wilgotności masowej ścian zewnętrznych z wykorzystaniem wilgotnościomierza elektronicznego. W literaturze polskiej [7] przyjmuje się następujący podział¹ ze względu na zawilgocenie murów (najczęściej ceramicznych):

- $W_m = 0-3\%$ – ściany o dopuszczalnej wilgotności,
- $W_m = 3-5\%$ – ściany o podwyższonej wilgotności,
- $W_m = 5-8\%$ – ściany średnio zawilgocone,
- $W_m = 8-12\%$ – ściany mocno zawilgocone,
- $W_m > 12\%$ – ściany mokre.

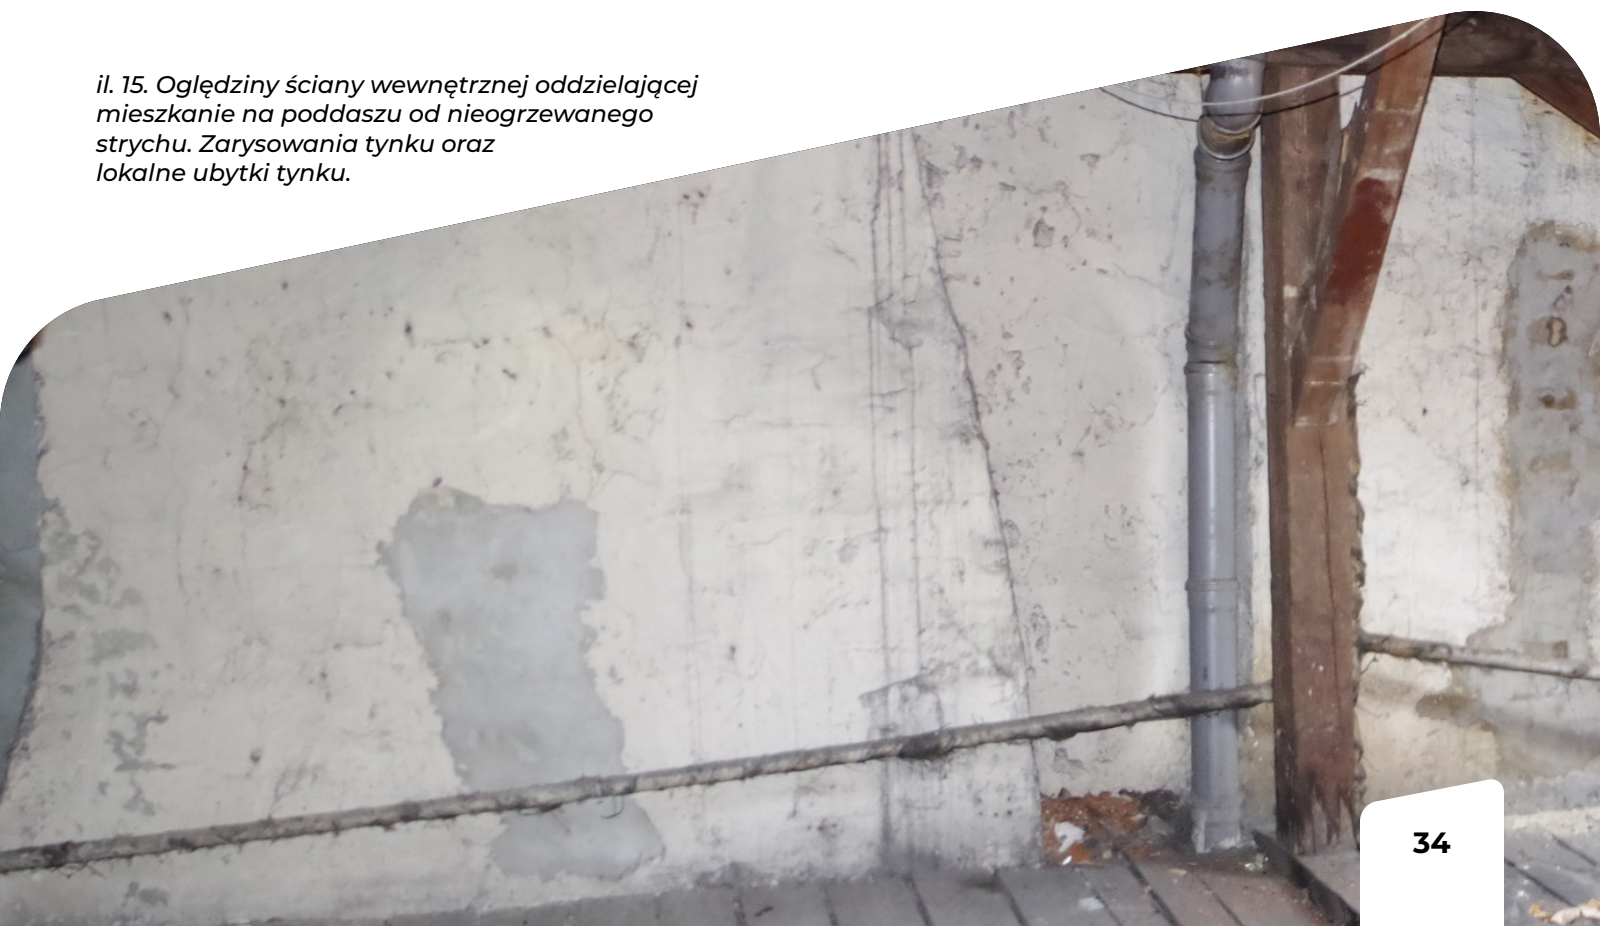
W ramach analizy makroskopowej przeprowadzono badania ogólne polegające na oględzinach rozpatrywanych ścian nieuzbrojonym okiem. Podczas oględzin nie było konieczności korzystania z urządzeń pomocniczych. Zaobserwowano lokalne zarysowania na powierzchni wyprawy tynkarskiej oraz miejscowe ubytki tynku od strony nieogrzewanych części strychu. Brak uszkodzeń świadczących o naruszeniu konstrukcji murowej ściany.

il. 15. Oględziny ściany wewnętrznej oddzielającej mieszkanie na poddaszu od nieogrzewanego strychu. Zarysowania tynku oraz lokalne ubytki tynku.

W trakcie wizji lokalnej nie zidentyfikowano uszkodzeń, które świadczyłyby o występowaniu problemów zagrażających konstrukcji analizowanych ścian wewnętrznych. Lokalne ubytki wyprawy tynkarskiej zaleca się uzupełnić zaprawą tynkarską (w celu zapewnienia równej płaszczyzny podłoża pod projektowane ocieplenie).

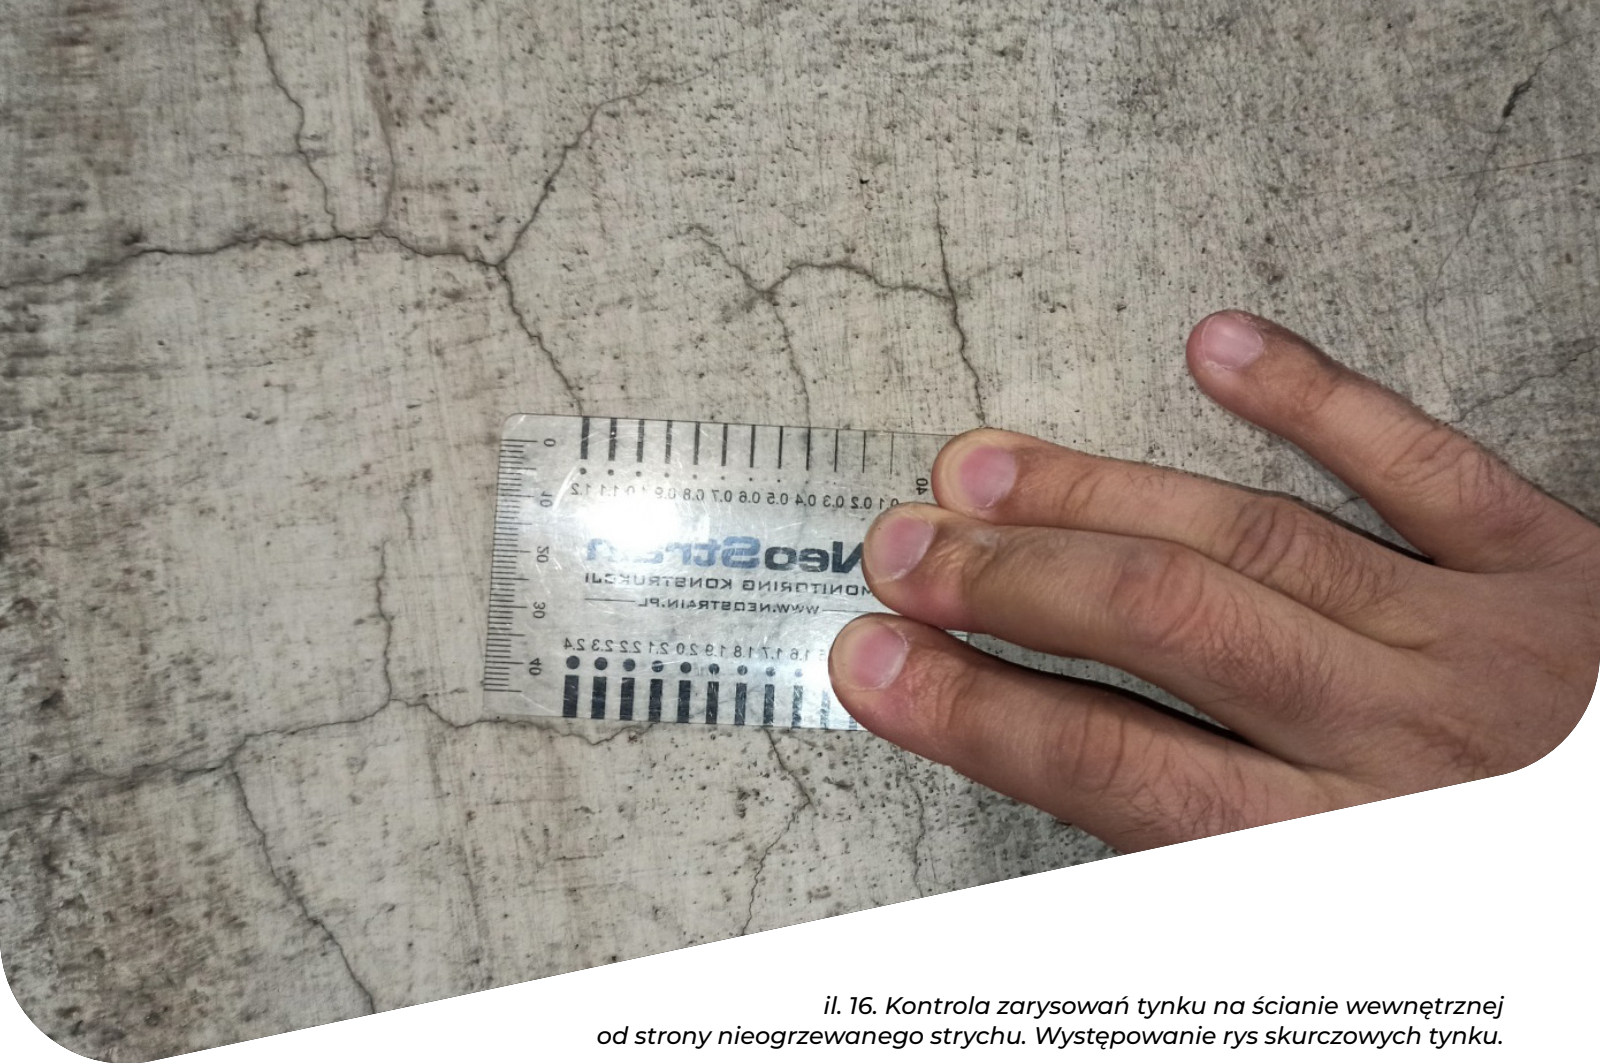
il. 16. Kontrola zarysowań tynku na ścianie wewnętrznej od strony nieogrzewanego strychu. Występowanie rys skurczowych tynku.

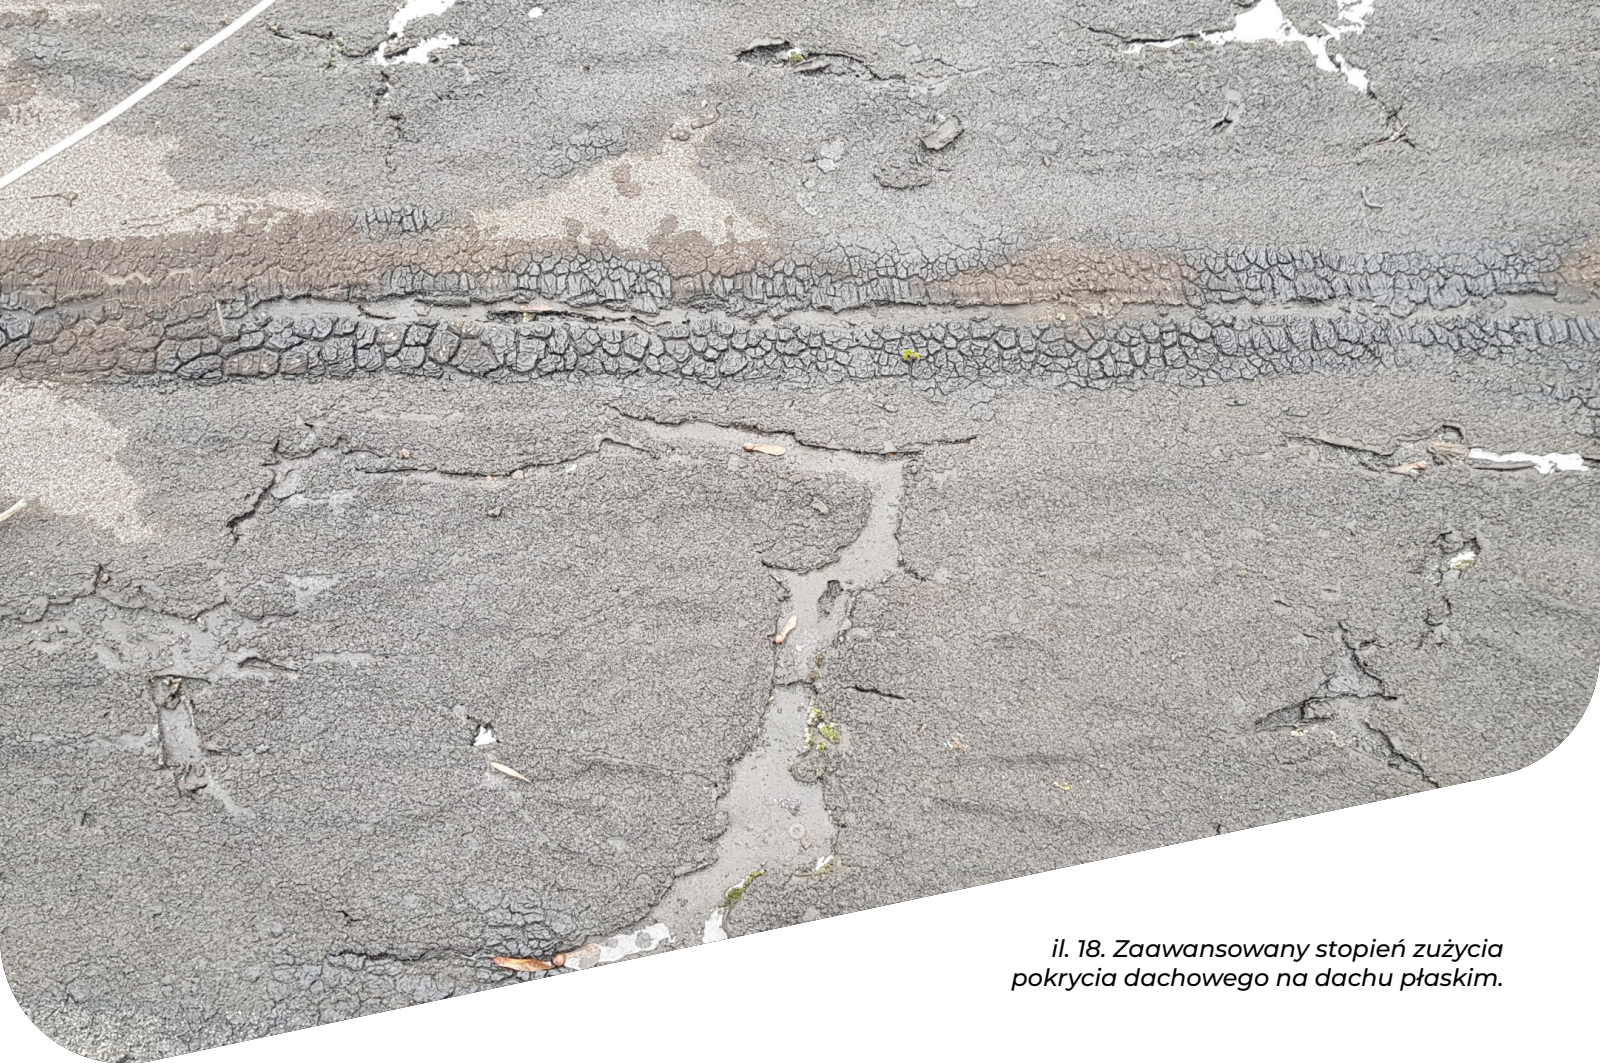
il. 18. Zaawansowany stopień zużycia pokrycia dachowego na dachu płaskim.

W ramach analizy makroskopowej przeprowadzono badania ogólne polegające na oględzinach dachu płaskiego niezbrojonym okiem od strony wewnętrznej i zewnętrznej. Podczas oględzin od strony wewnętrznej nie było konieczności korzystania z urządzeń pomocniczych. W przypadku oględzin od strony zewnętrznej konieczne było skorzystanie ze zwyżki. Zaobserwowano lokalne zarysowania na powierzchni wewnętrznej wyprawy tynkarskiej (zarysowania spowodowane skurczem tynku). Brak uszkodzeń świadczących o naruszeniu konstrukcji stropu. Stwierdzono znaczny stopień zużycia pokrycia papowego oraz uszkodzenia obróbki blacharskiej wzdłuż krawędzi zewnętrznych dachu.

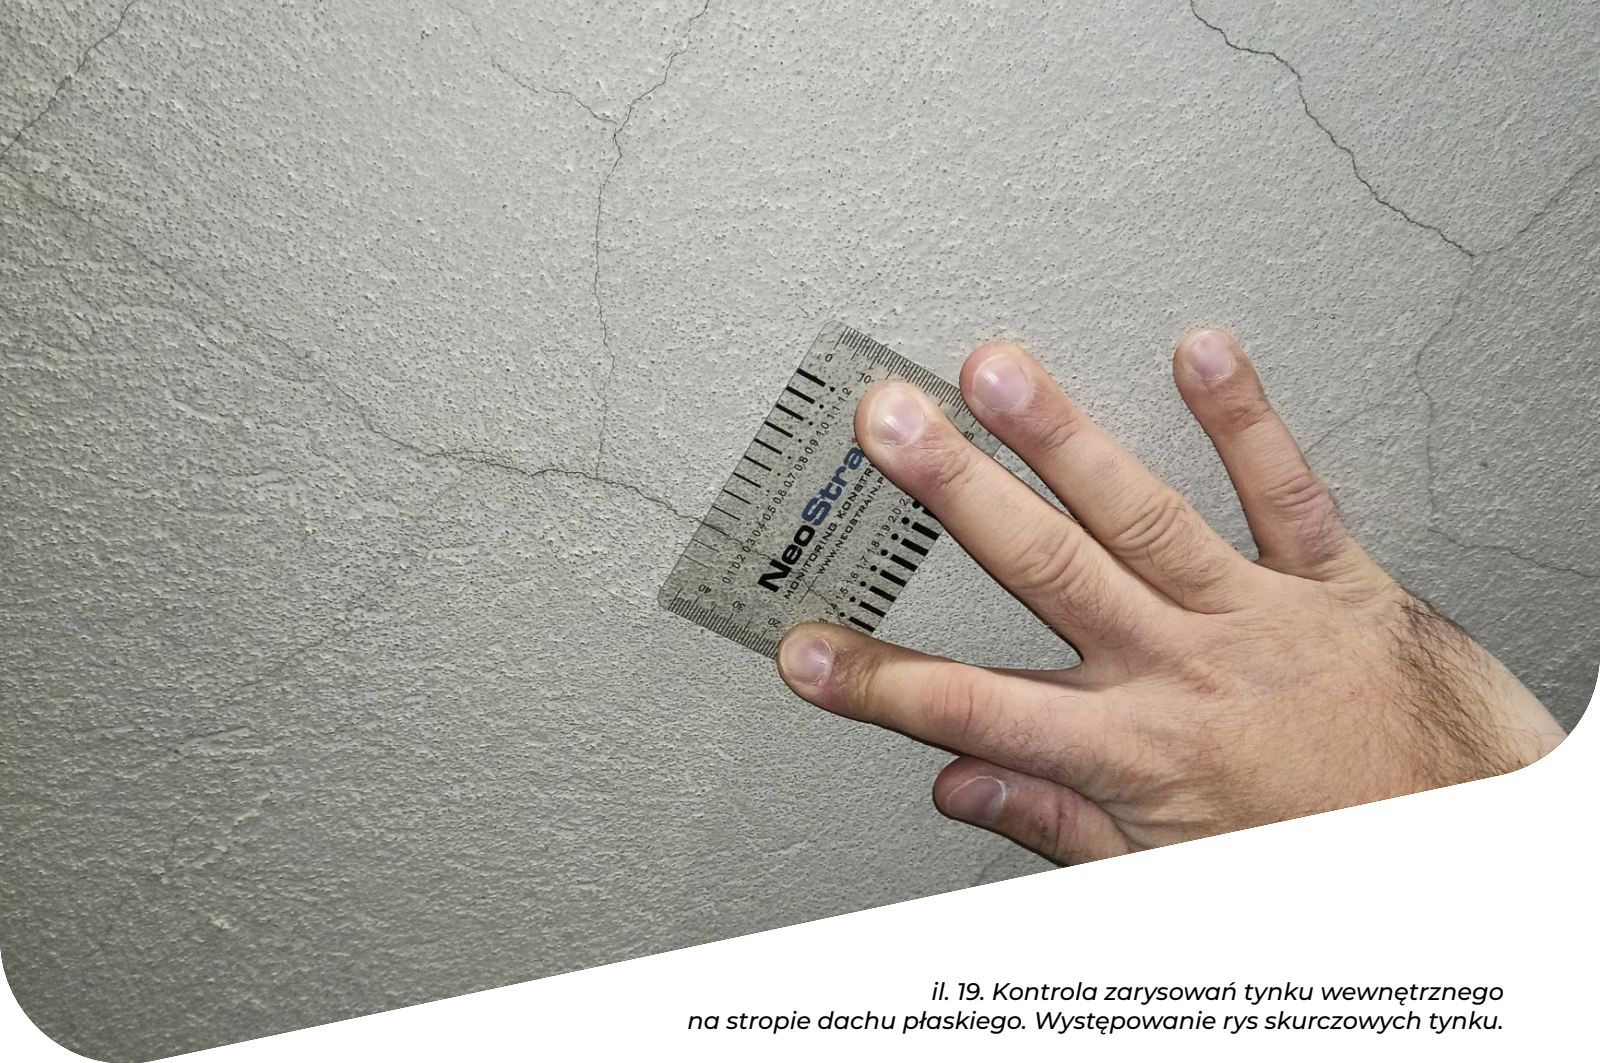
W trakcie wizji lokalnej nie zidentyfikowano spękań czy zarysowań obejmujących konstrukcję dachu płaskiego. Zaobserwowano lokalne zarysowania tynku wewnętrznego spowodowane procesami starzeniowymi oraz zjawiskiem skurczu. Brak konieczności prowadzenia monitoringu (rysy skurczowe tynku).

il. 19. Kontrola zarysowań tynku wewnętrznego na stropie dachu płaskiego. Występowanie rys skurczowych tynku.

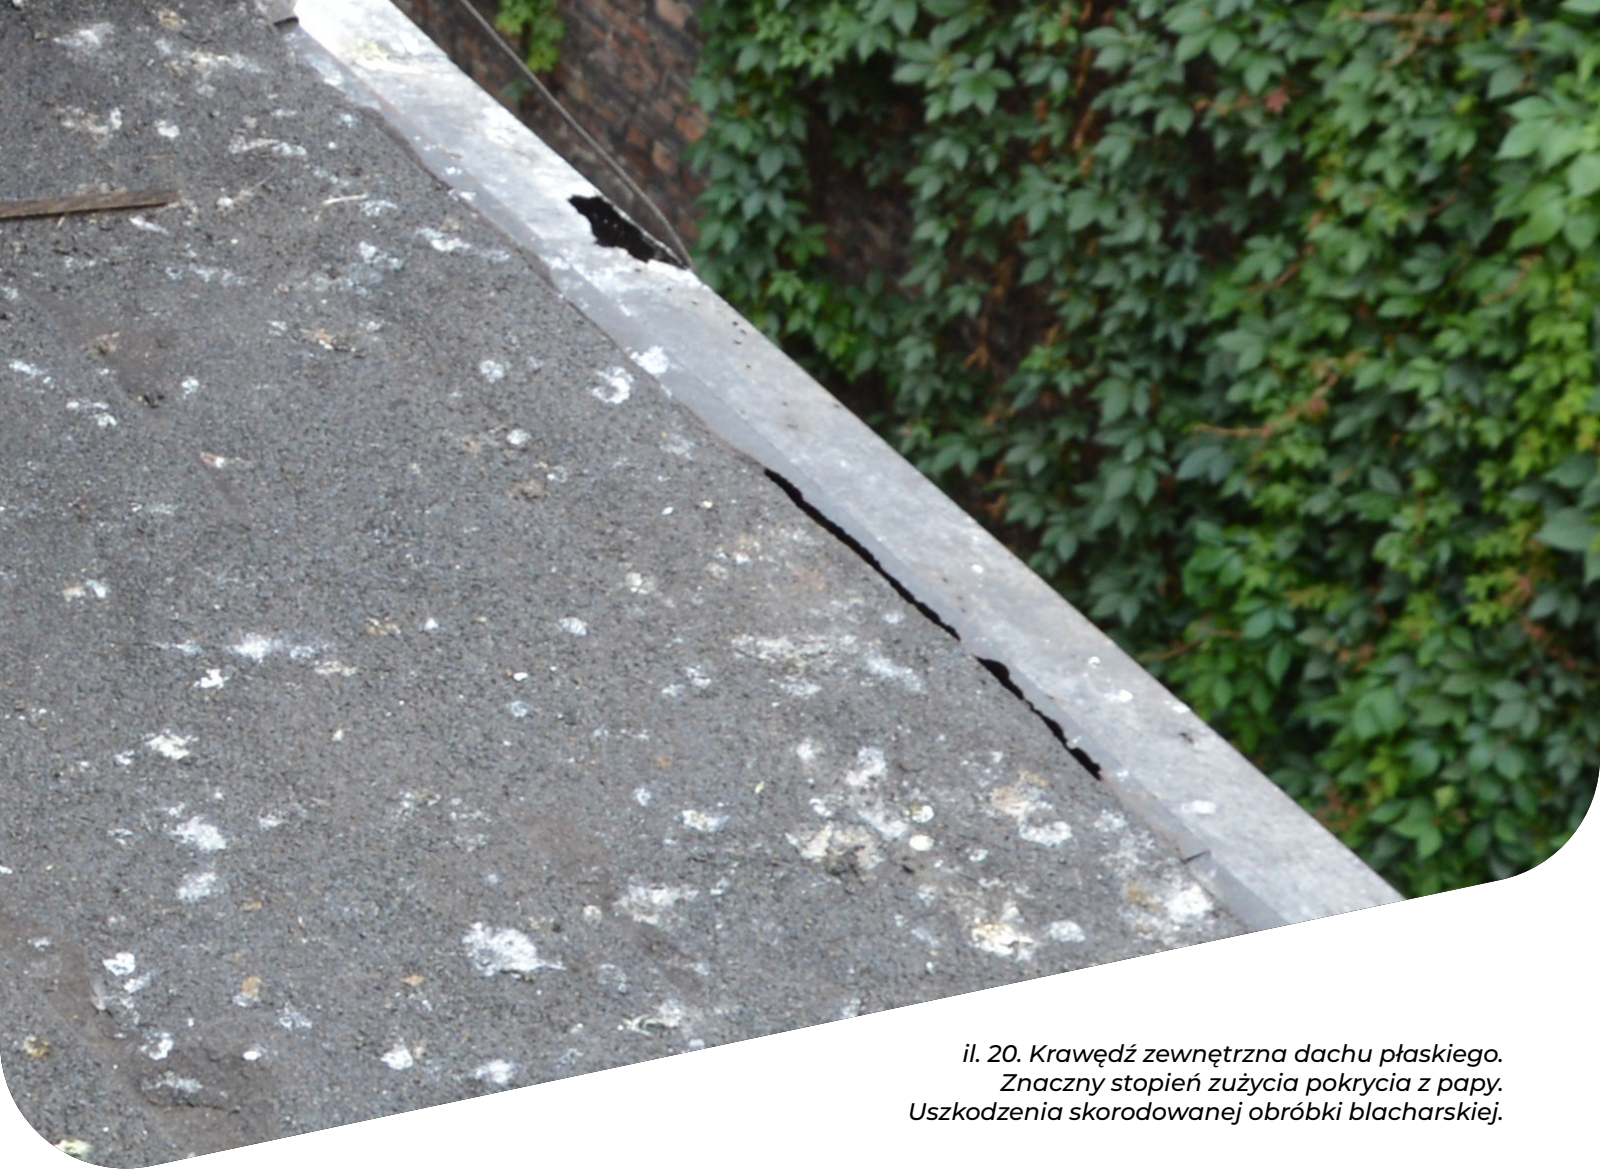
W ramach wizji lokalnej przeprowadzono oględziny istniejącego pokrycia papowego dachu płaskiego nad dobudówką szczytową. Pokrycie wykazuje zaawansowany stopień zużycia technicznego. Krawędziowa obróbka blacharska skorodowana (lokalnie widoczne są nawet jej ubytki wskutek postępującej korozji). Warstwy wierzchnie dachu płaskiego (pokrycie oraz płyta pilśniowa) kwalifikują się do usunięcia. Konieczna jest również wymiana obróbek blacharskich.

*il. 20. Krawędź zewnętrzna dachu płaskiego.
Znaczny stopień zużycia pokrycia z papy.
Uszkodzenia skorodowanej obróbki blacharskiej.*
