PRAKTYCZNY PRZYKŁAD TERMOMODERNIZACJI

budynku mieszkalnego wielorodzinnego

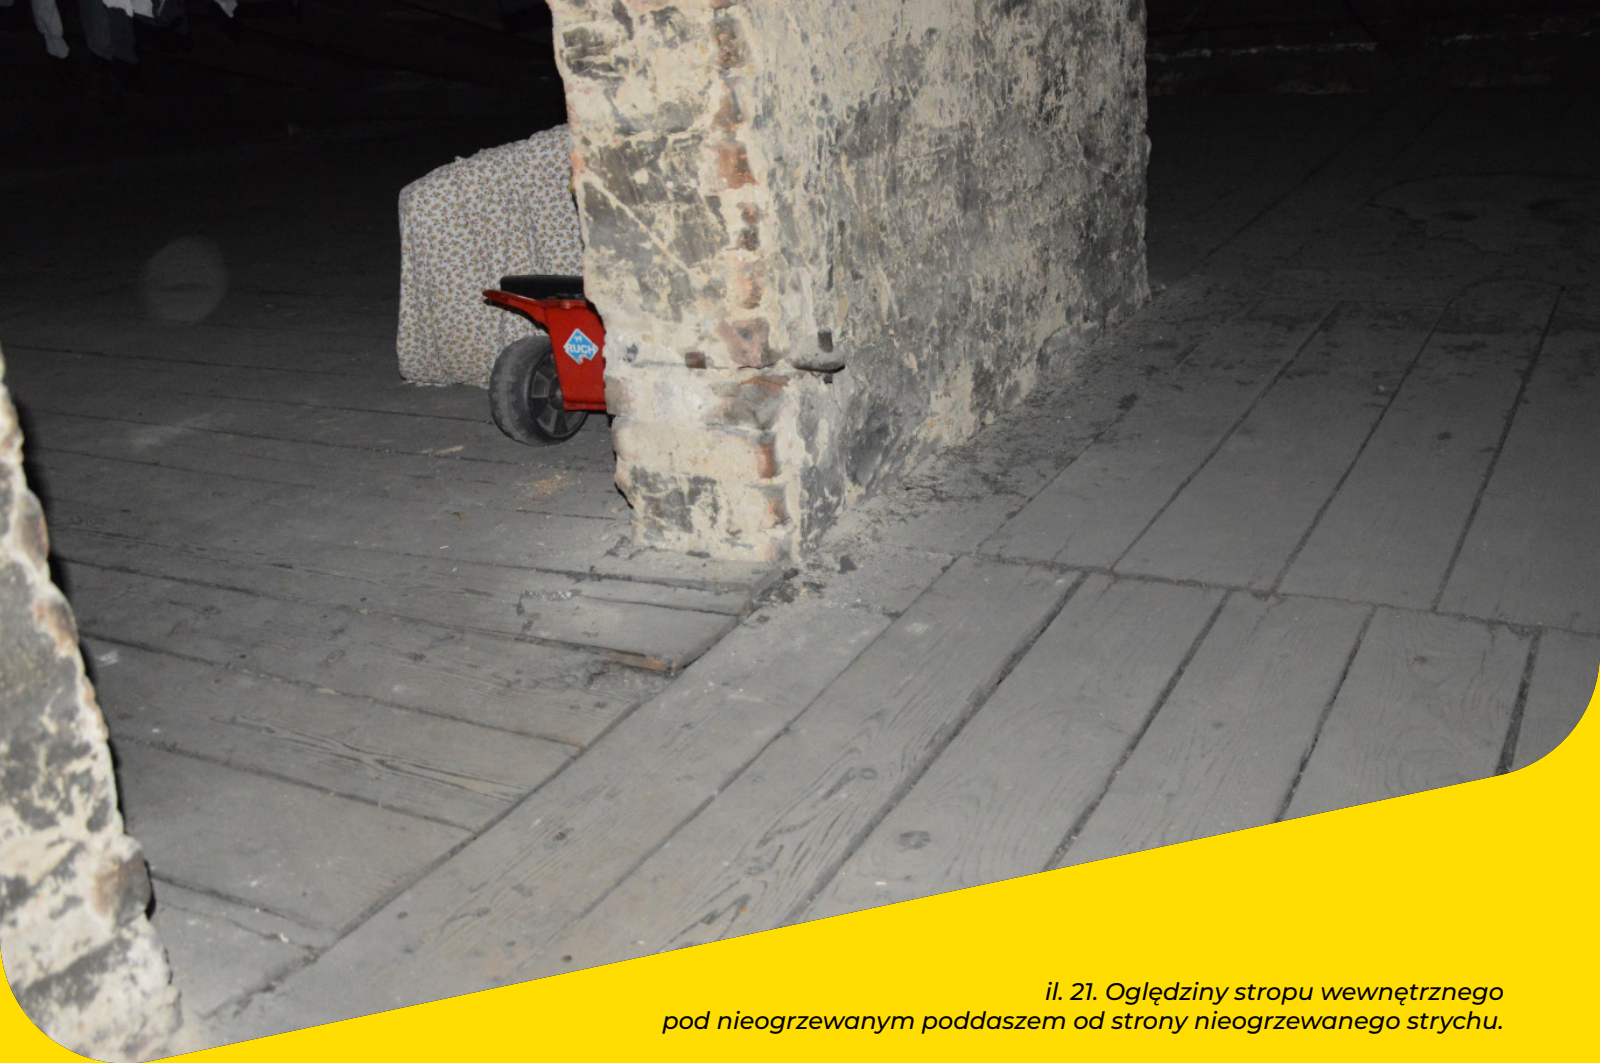
W ramach analizy makroskopowej przeprowadzono badania ogólne polegające na oględzinach rozpatrywanych stropów nieuzbrojonym okiem. Podczas oględzin nie było konieczności korzystania z urządzeń pomocniczych. Przeprowadzono inwentaryzację elementów konstrukcyjnych stropu – zmierzono wymiary przekroju poprzecznego belek stropowych oraz ich rozstawy. Określono grubość warstwy polepy oraz desek podłogowych. Przeprowadzono również oględziny pod kątem występowania uszkodzeń oraz wad drewna. Nie stwierdzono występowania symptomów świadczących o występowaniu zagrożenia bezpieczeństwa konstrukcji rozpatrywanej przegrody. Przeprowadzono kontrolne pomiary belek konstrukcyjnych przy użyciu sklerometru do drewna.

il. 21. Oględziny stropu wewnętrznego pod nieogrzewanym poddaszem od strony nieogrzewanego strychu.

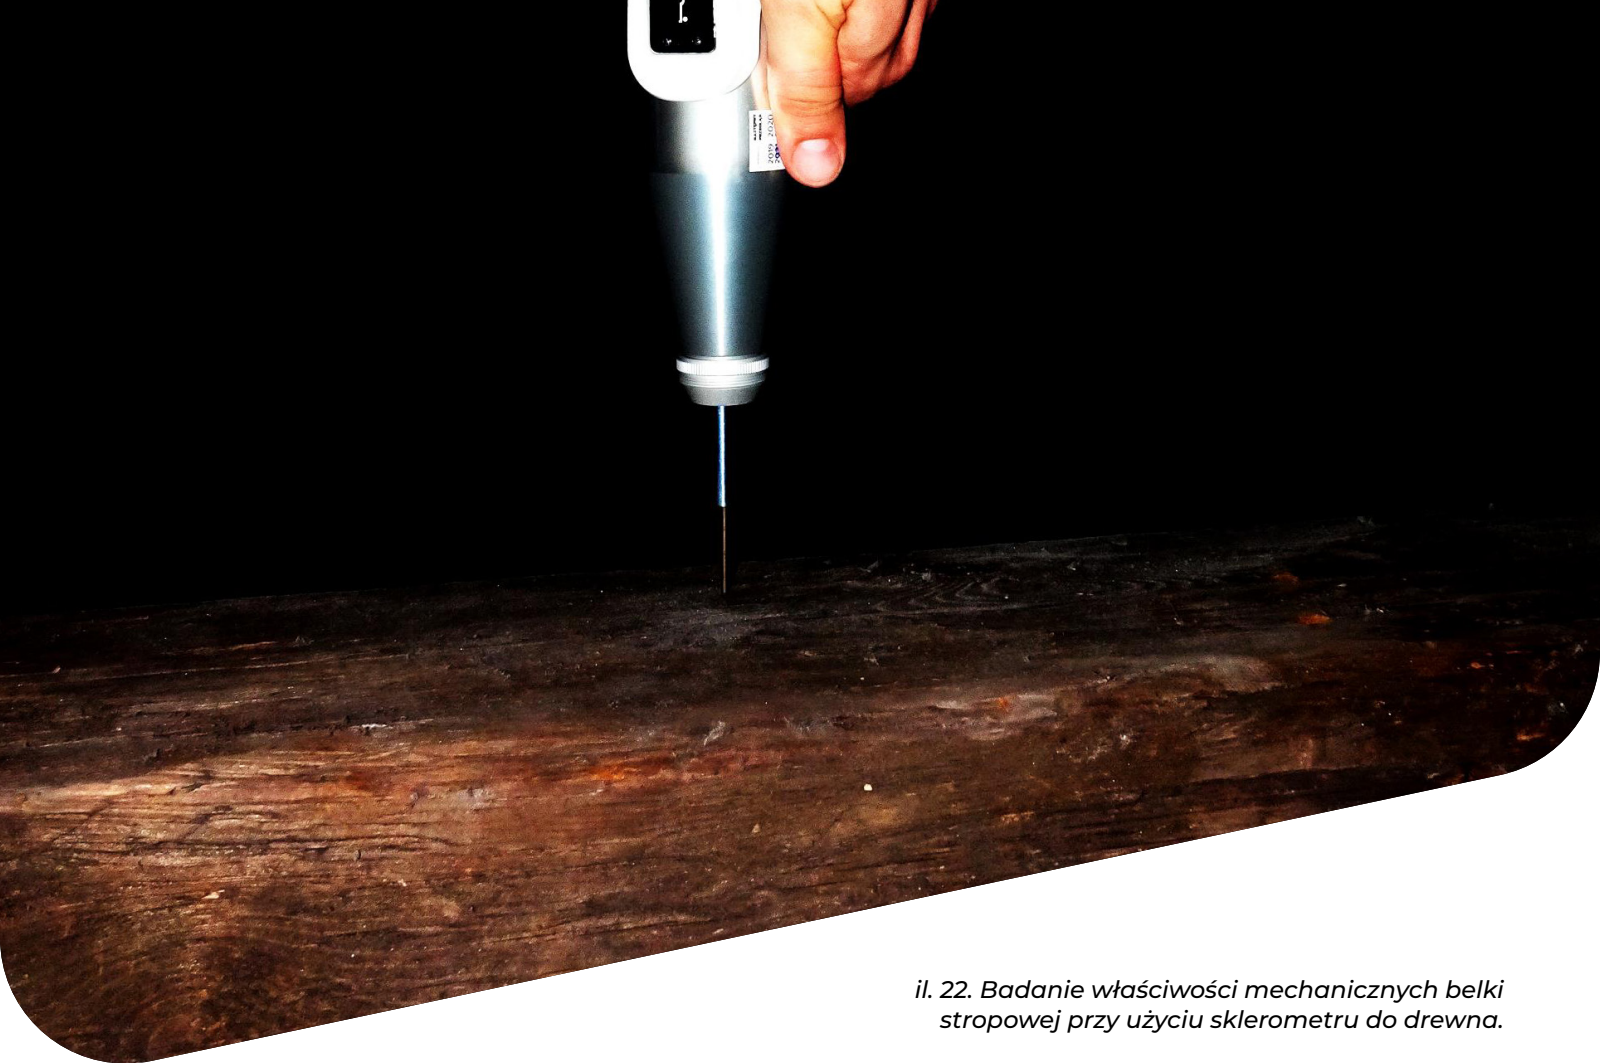
il. 22. Badanie właściwości mechanicznych belki stropowej przy użyciu sklerometru do drewna.

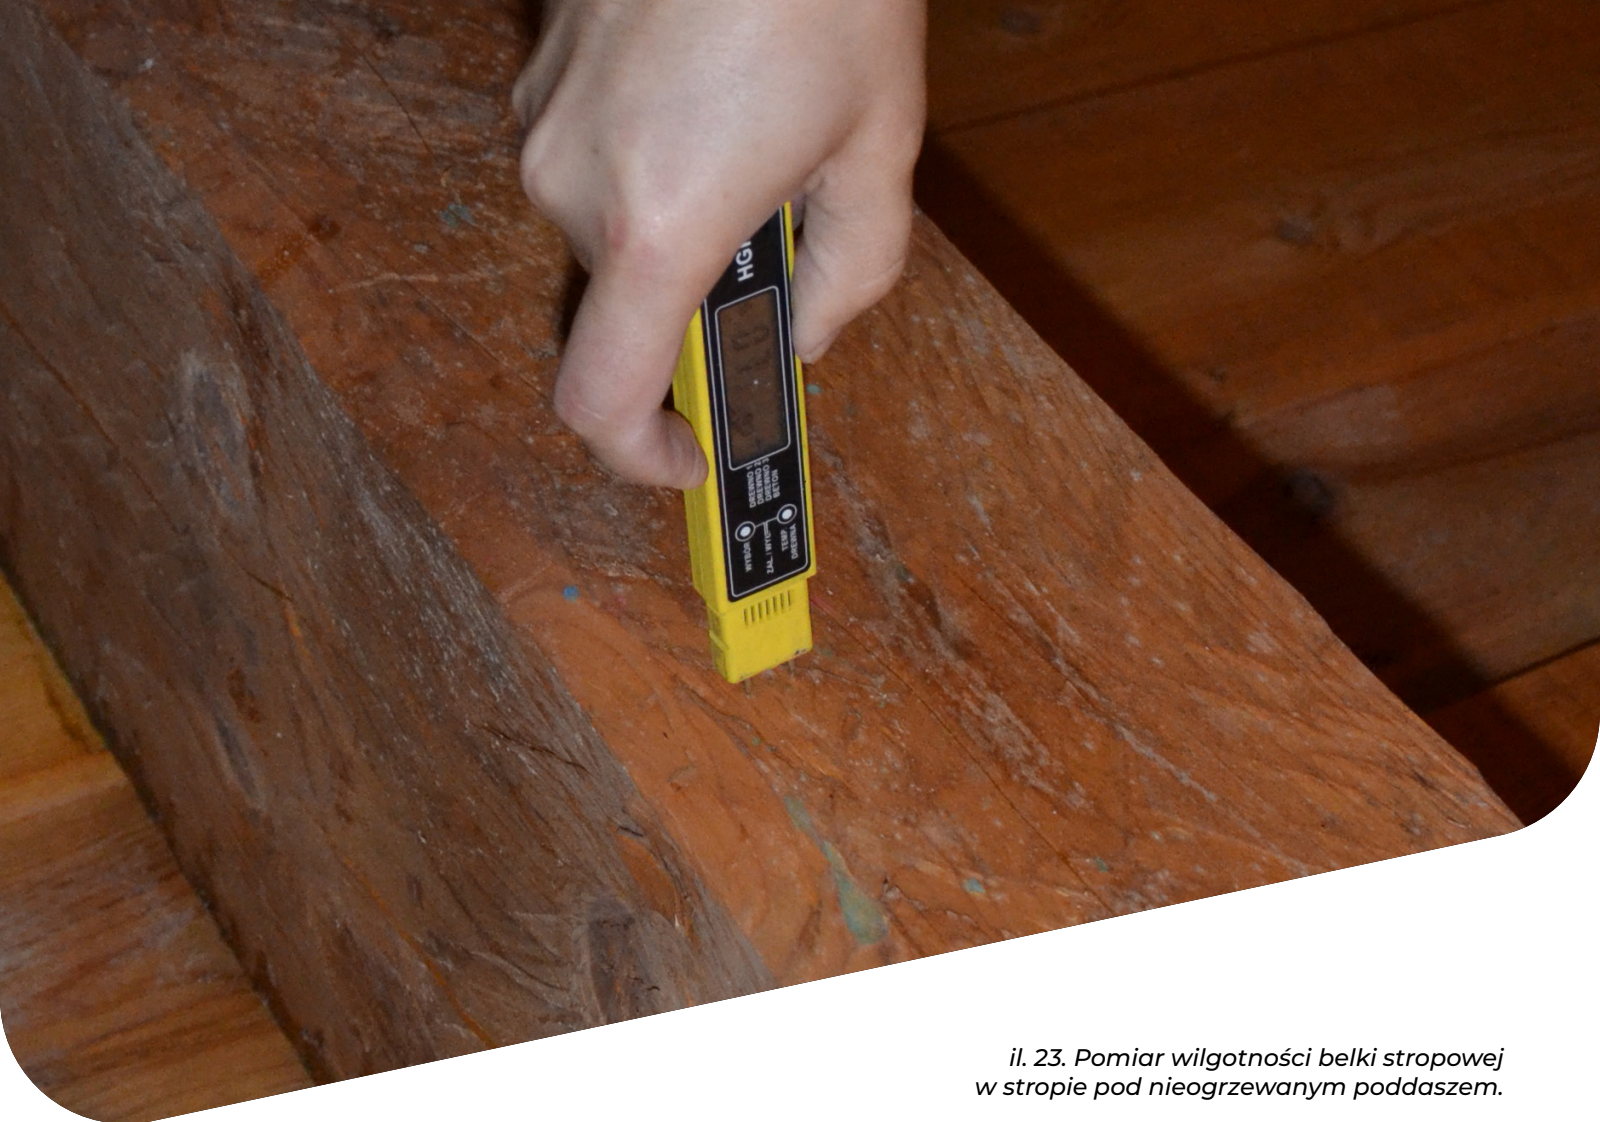
il. 23. Pomiar wilgotności belki stropowej w stropie pod nieogrzewanym poddaszem.

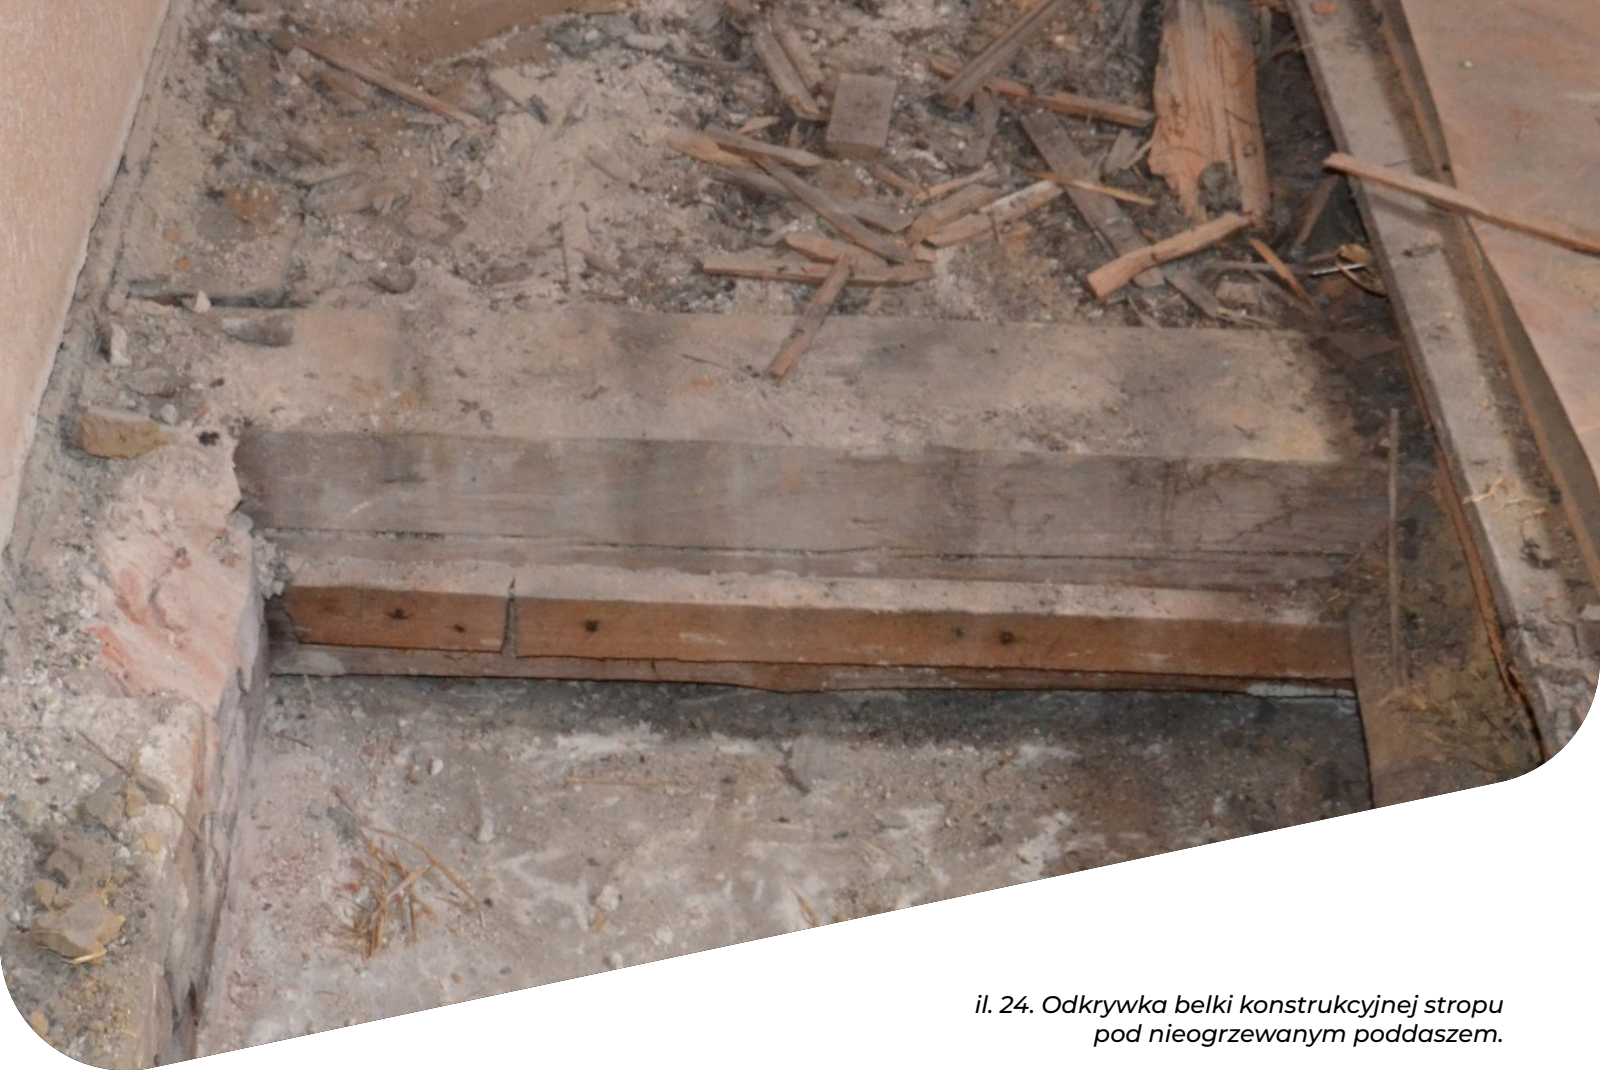
il. 24. Odkrywka belki konstrukcyjnej stropu pod nieogrzewanym poddaszem.

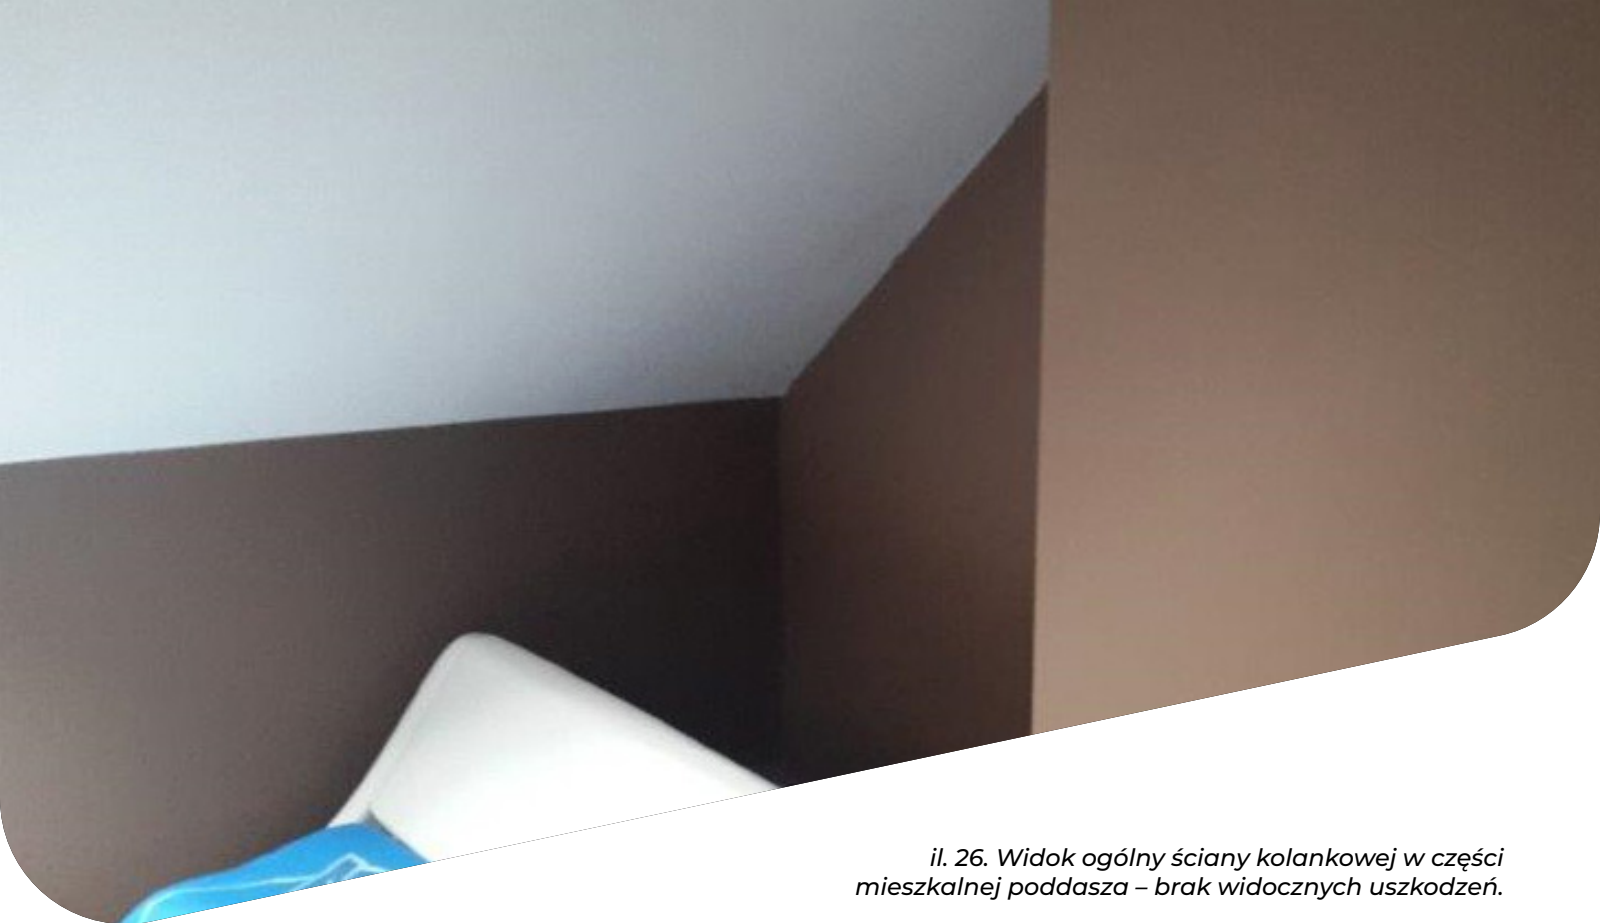
il. 26. Widok ogólny ściany kolankowej w części mieszkalnej poddasza – brak widocznych uszkodzeń.

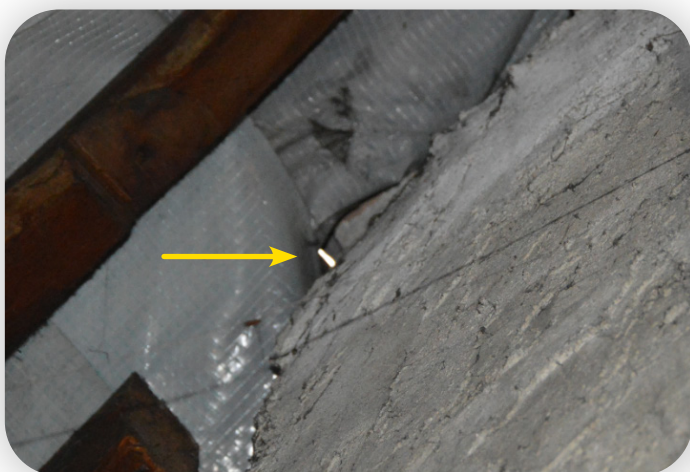
il. 27. Drobna nieszczelność pokrycia przy kominie (w obrębie poddasza nieogrzewanego).

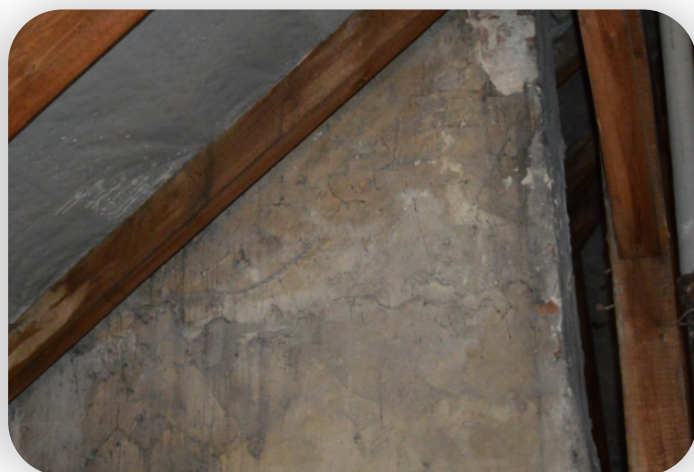
il. 28. Zarysowania i ubytki tynku na kominie (w przestrzeni poddasza nieogrzewanego).

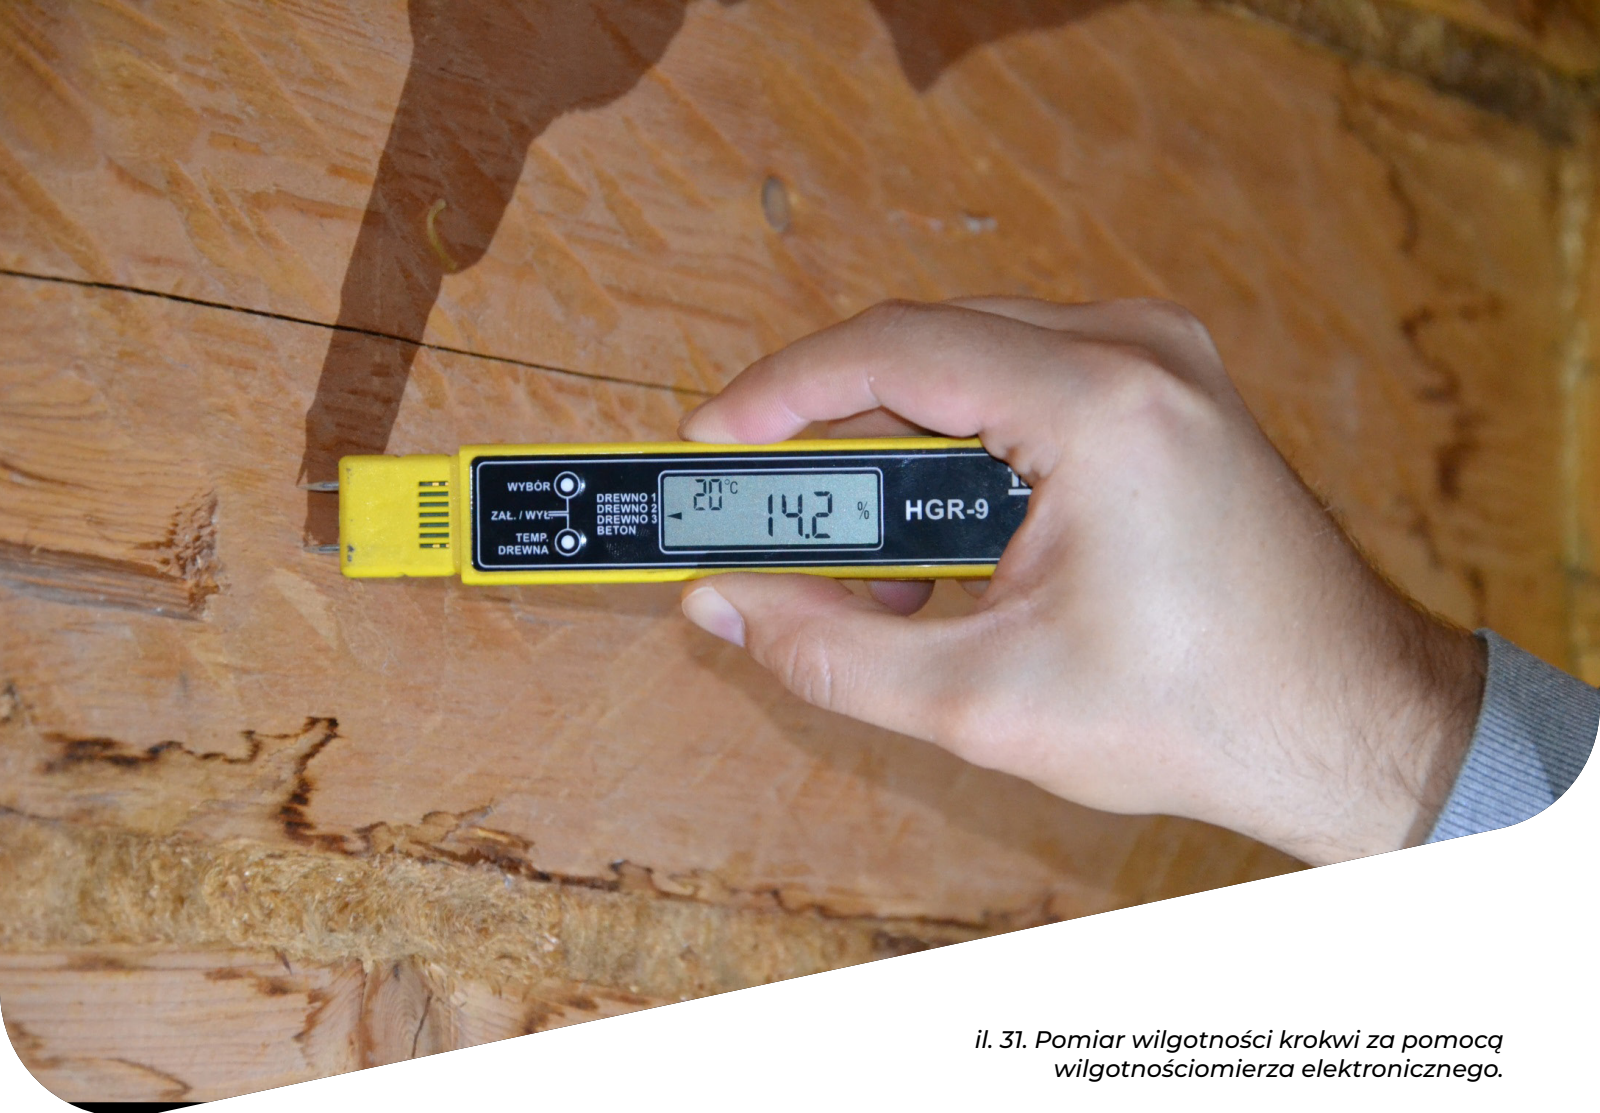
il. 31. Pomiar wilgotności krokwi za pomocą wilgotnościomierza elektronicznego.

W literaturze² podaje się, że elementy drewniane znajdujące się w nieogrzewanych pomieszczeniach zamkniętych powinny cechować się wilgotnością równowagową $12\% \pm 3\%$. Można jednak przyjąć, że wilgotność elementów więźby powinna się kształtować w przedziale 15-18%, co odpowiada wynikom uzyskanym podczas pomiarów. Podczas pomiarów nie otrzymano wartości przekraczających 18%. Nie stwierdzono zawilgocenia, które mogłoby wpływać na możliwość rozważanej realizacji ocieplenia całego dachu.

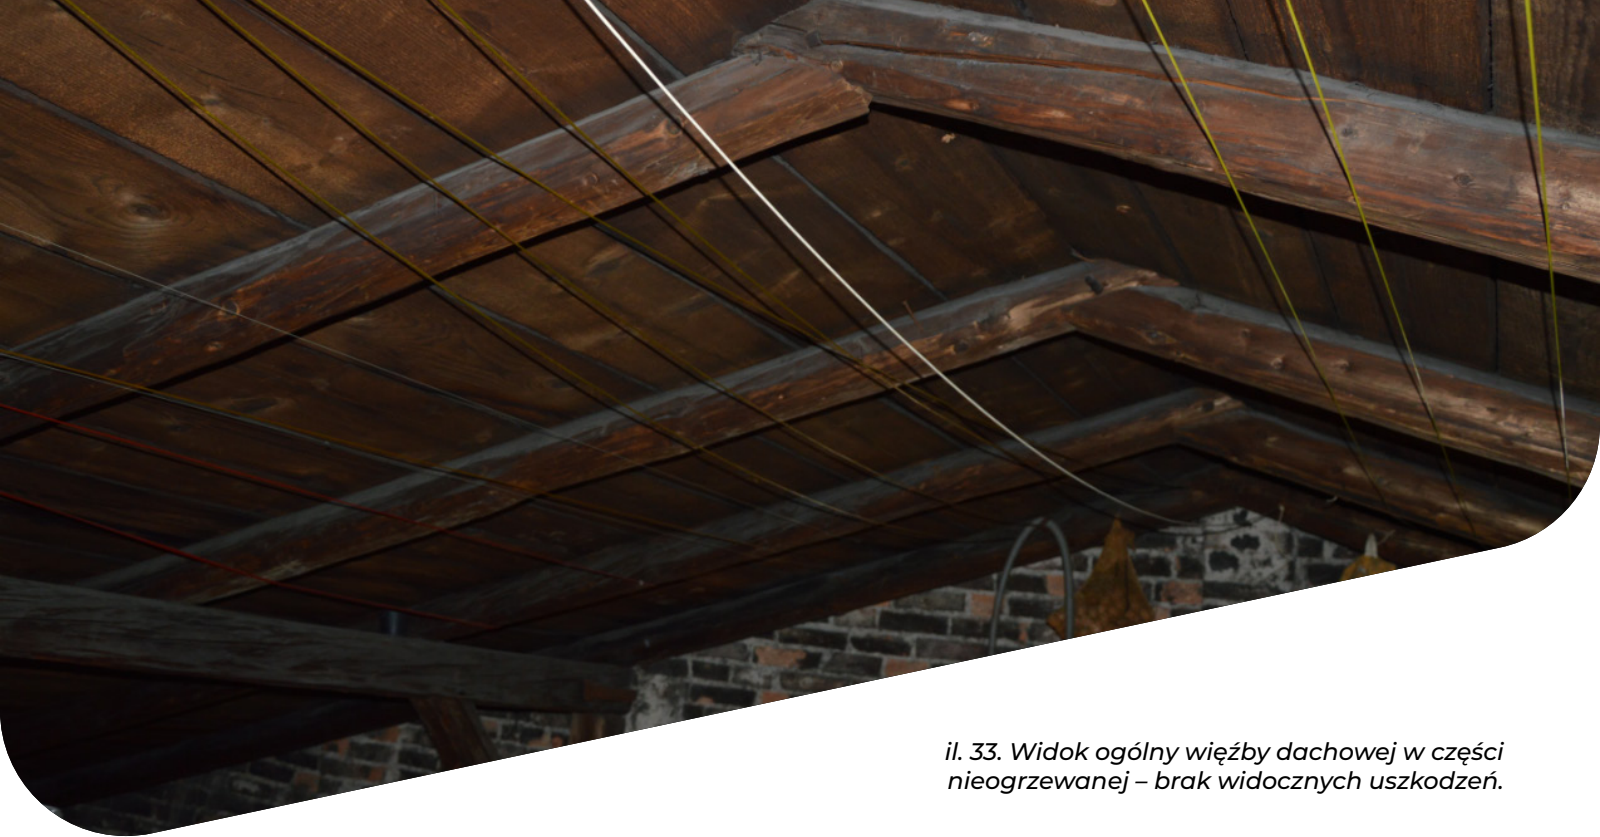
il. 33. Widok ogólny więźby dachowej w części nieogrzewanej – brak widocznych uszkodzeń.

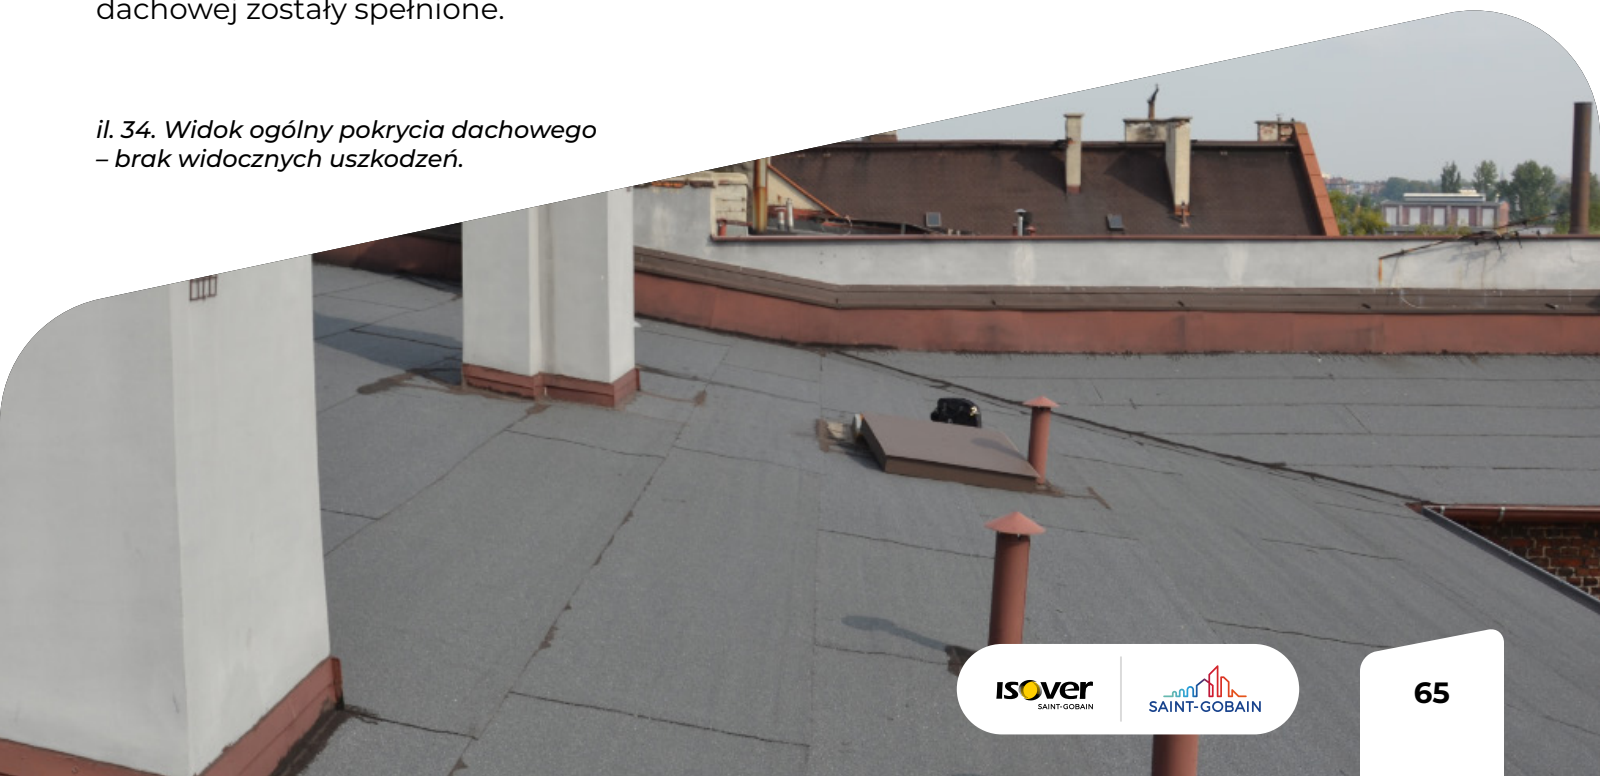
il. 34. Widok ogólny pokrycia dachowego – brak widocznych uszkodzeń.

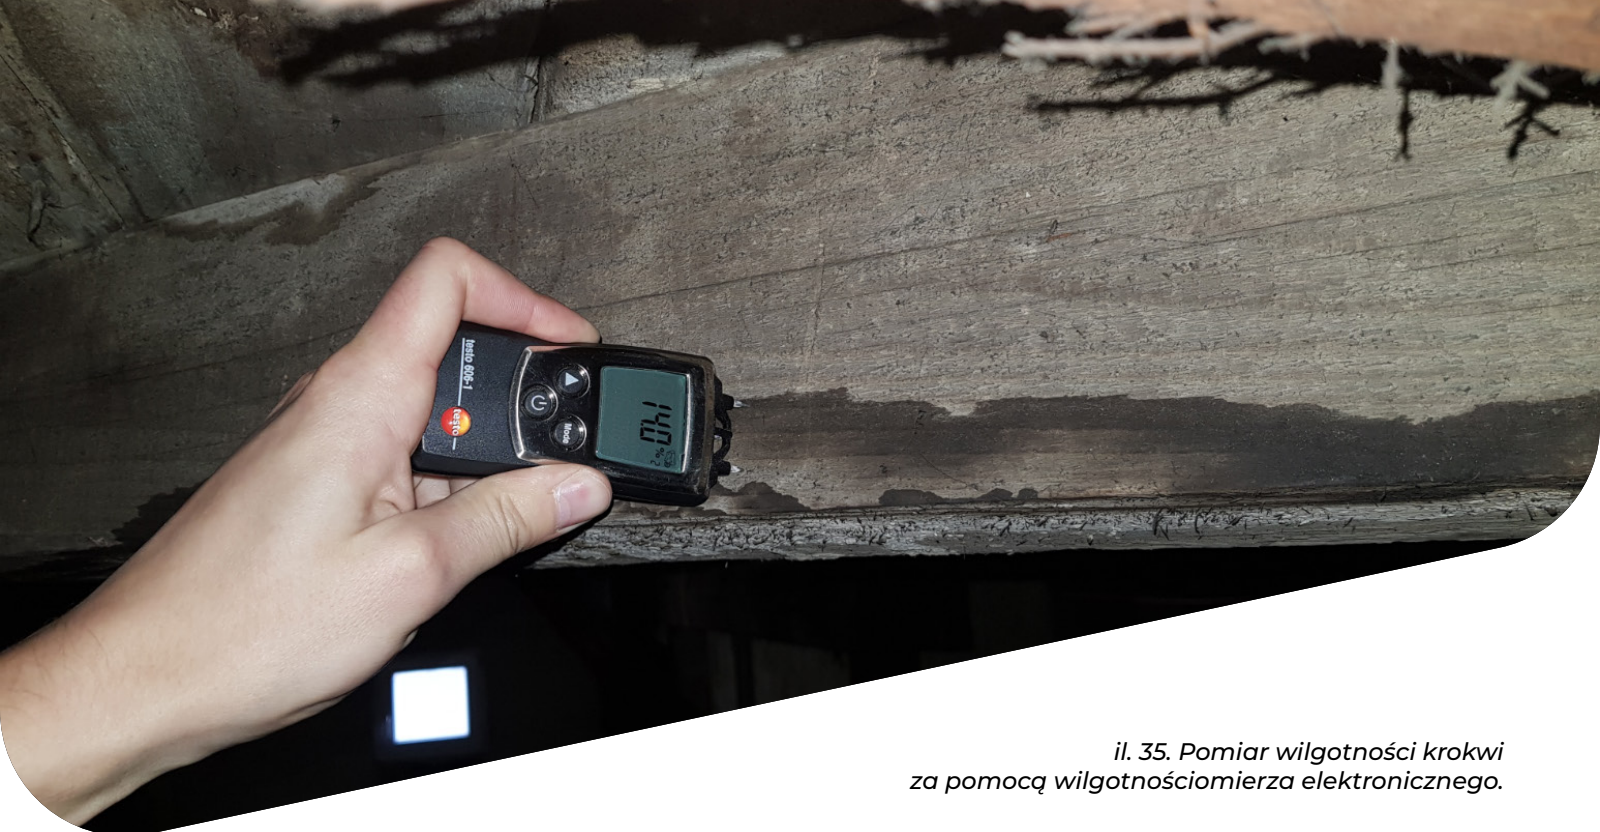
il. 35. Pomiar wilgotności krokwi za pomocą wilgotnościomierza elektronicznego.

W literaturze³ podaje się, że elementy drewniane znajdujące się w nieogrzewanych pomieszczeniach zamkniętych powinny cechować się wilgotnością równowagową $12\% \pm 3\%$. Można jednak przyjąć, że wilgotność elementów więźby powinna się kształtować w przedziale 15-18%, co odpowiada wynikom uzyskanym podczas pomiarów. Podczas pomiarów nie otrzymano wartości przekraczających 18%. Nie stwierdzono zawilgocenia, które mogłoby wpływać na możliwość rozważanej realizacji ocieplenia całego dachu.

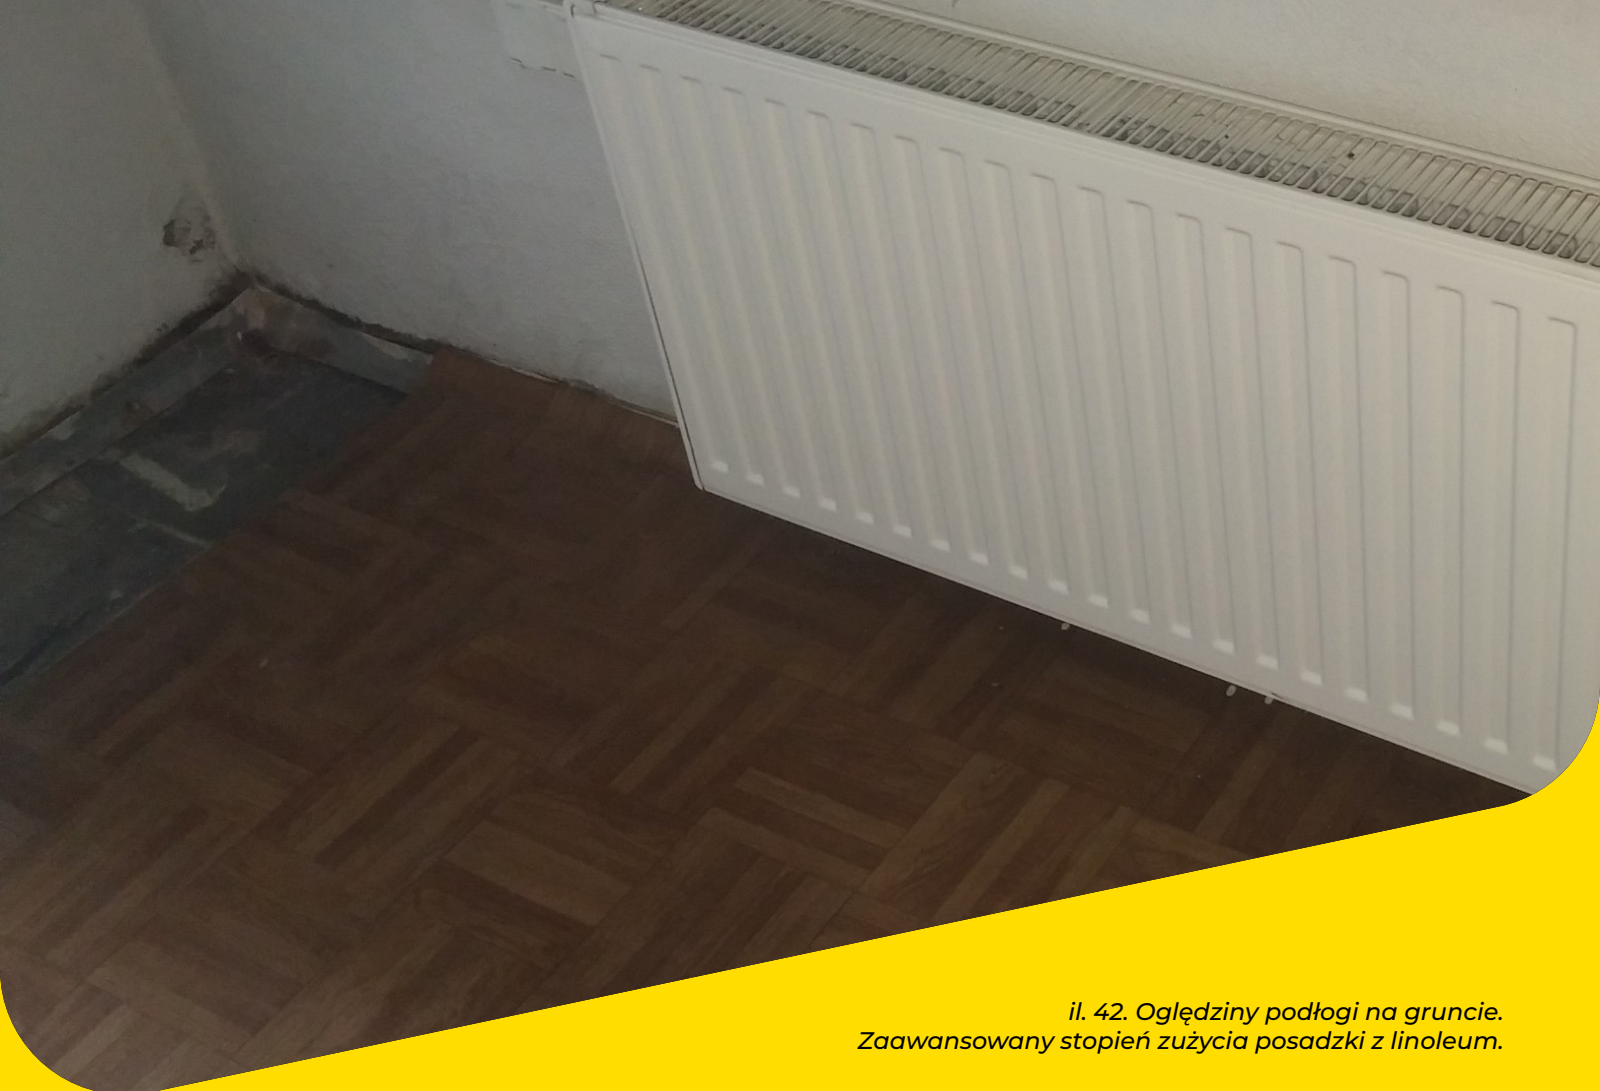
*il. 42. Oględziny podłogi na gruncie.
Zaawansowany stopień zużycia posadzki z linoleum.*

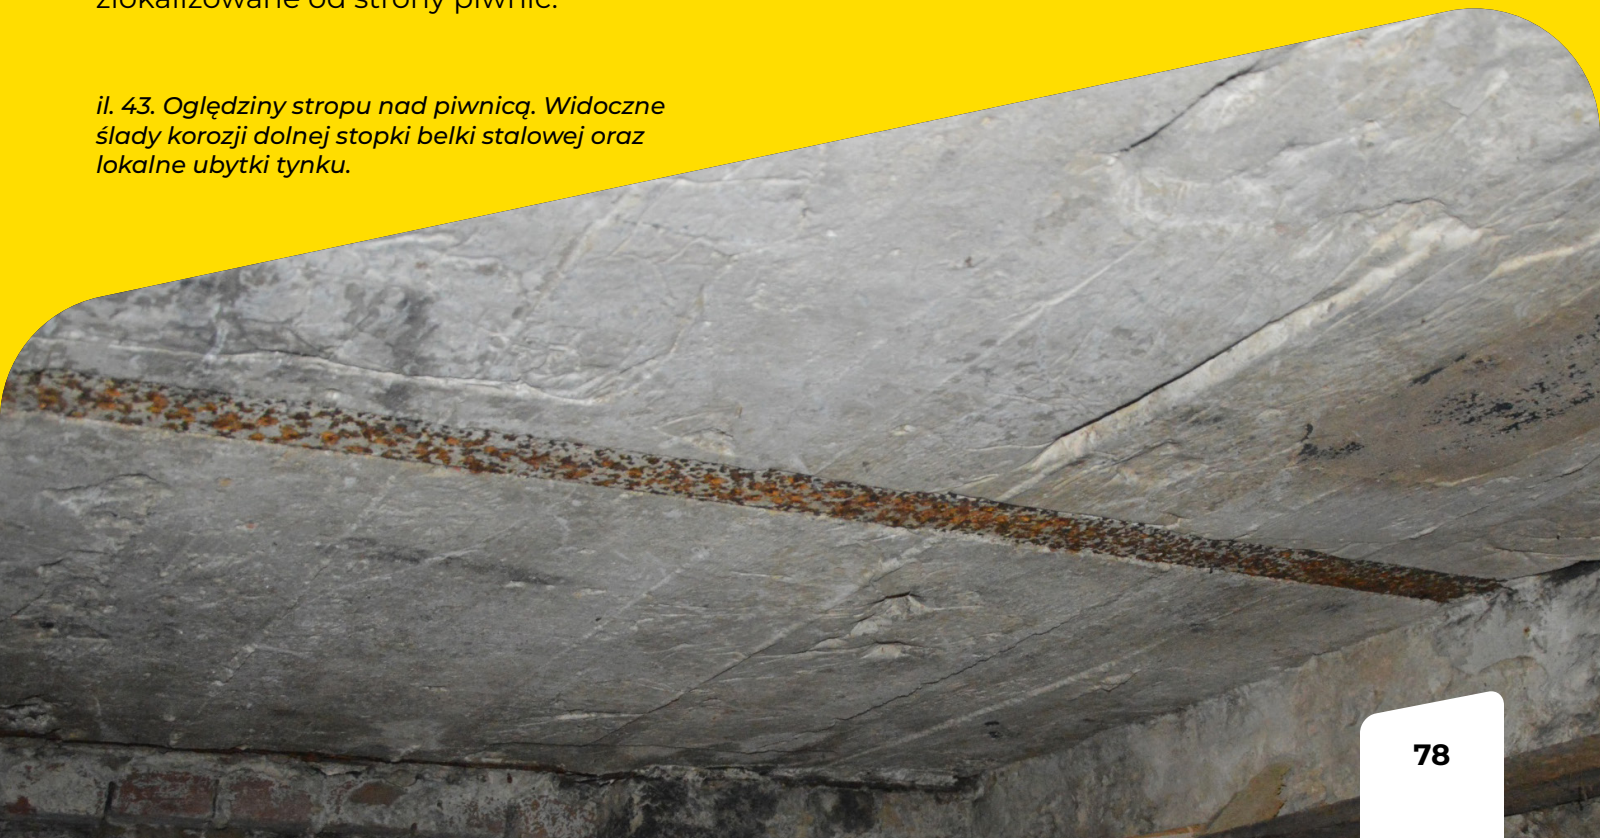
il. 43. Oględziny stropu nad piwnicą. Widoczne ślady korozji dolnej stopki belki stalowej oraz lokalne ubytki tynku.

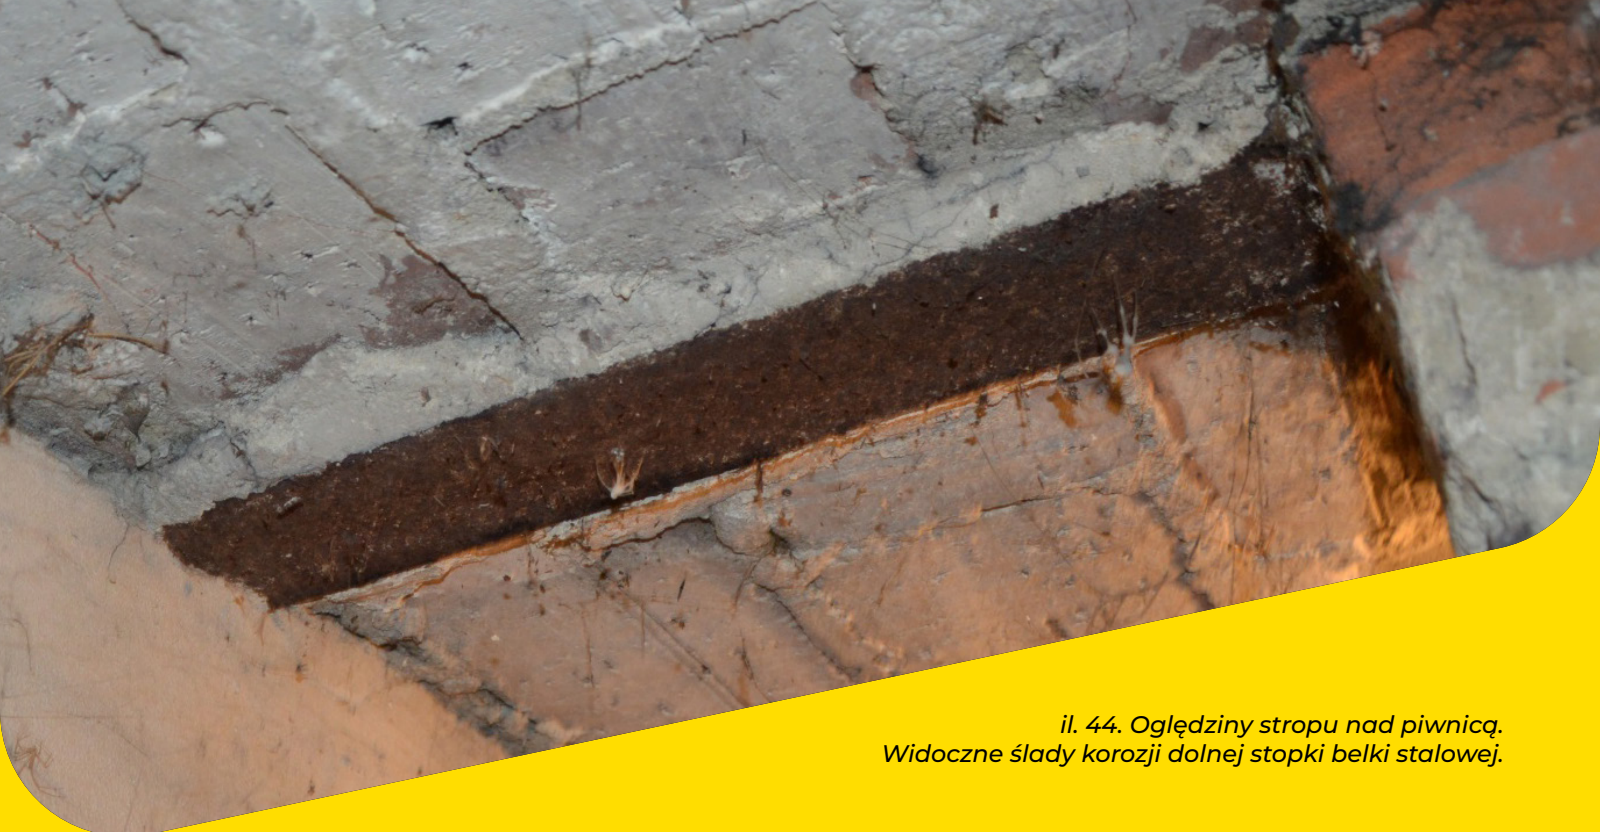
il. 44. Oględziny stropu nad piwnicą. Widoczne ślady korozji dolnej stopki belki stalowej.

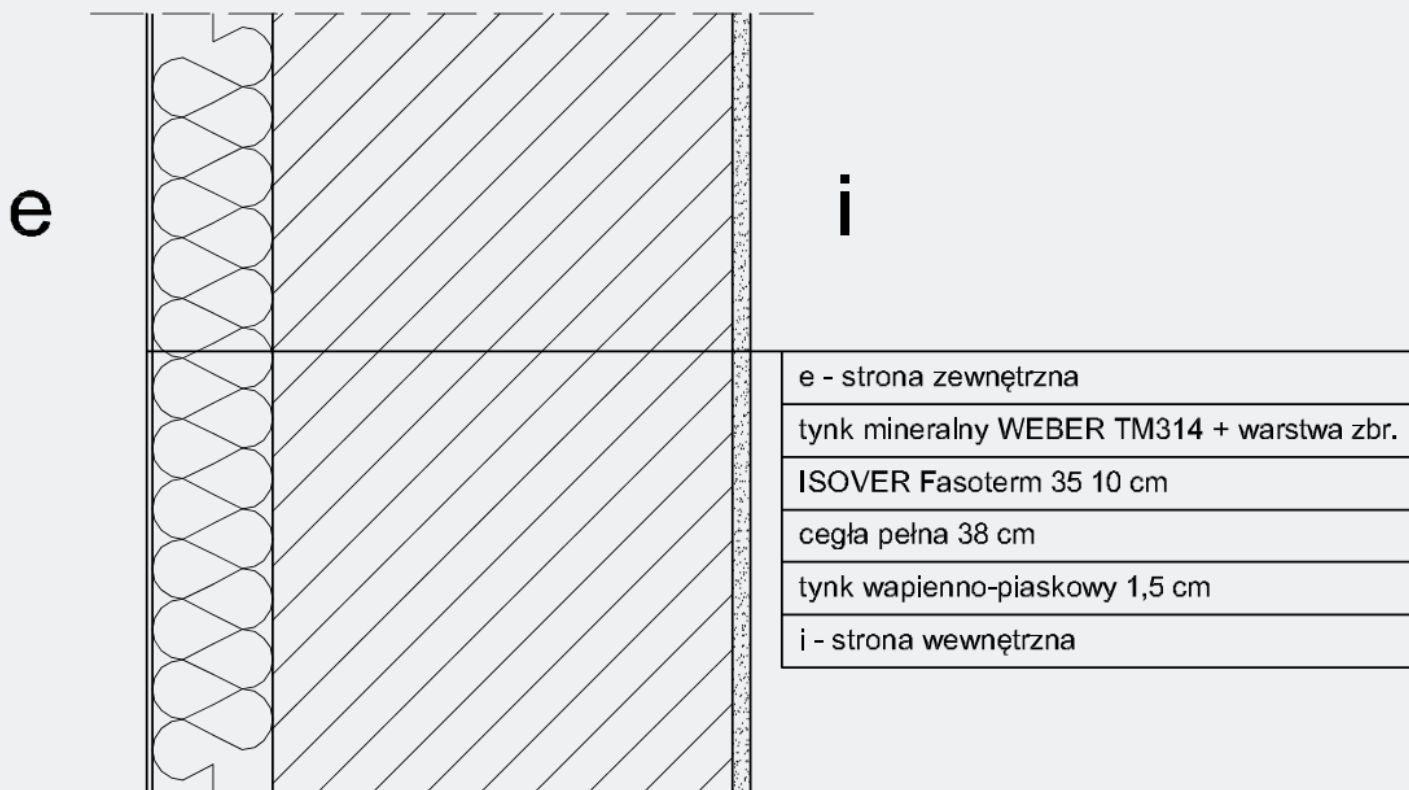
il. 47. Układ warstw materiałowych dla ściany zewnętrznej szczytowej od strony ulicy Modrzewiowej w stanie projektowanym.

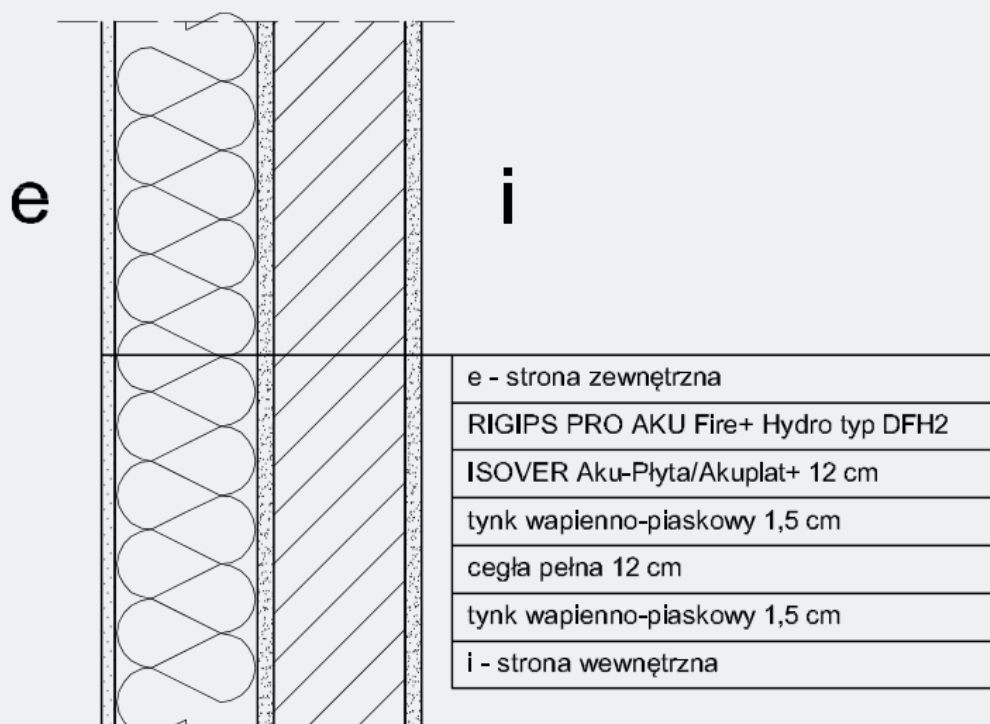
il. 48. Układ warstw materiałowych dla ściany wewnętrznej oddzielającej mieszkanie na poddaszu od nieogrzewanych strychów w stanie projektowanym.

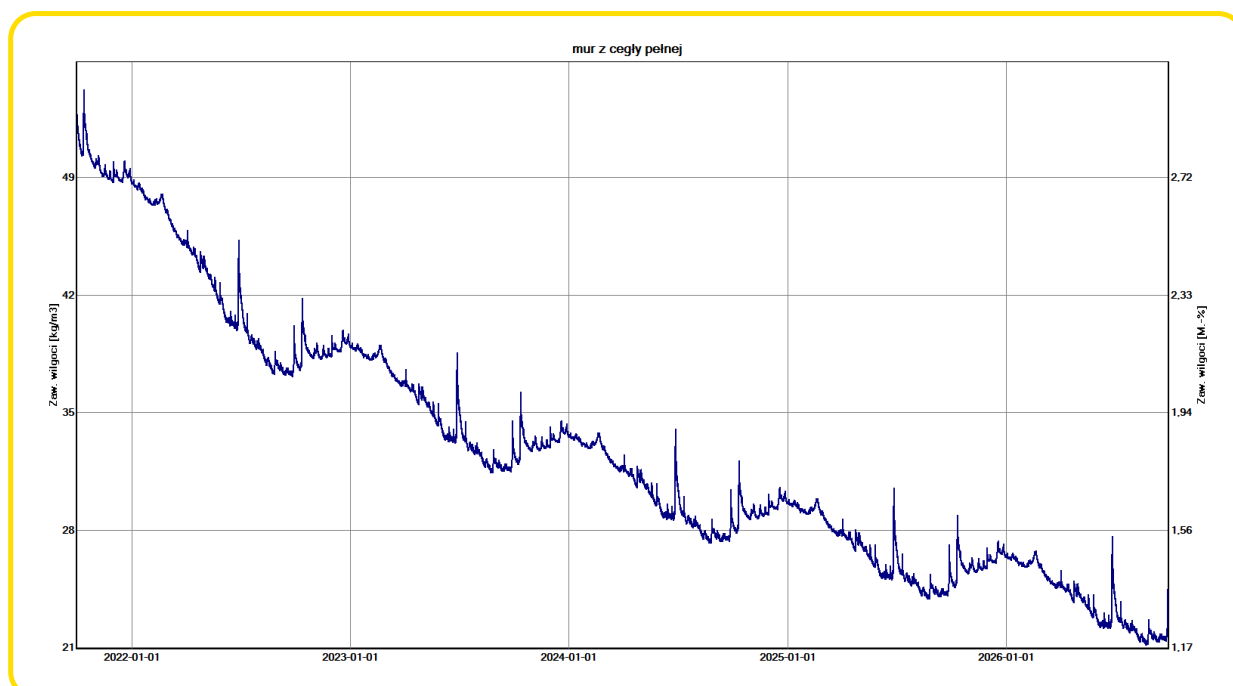
il. 59. Rozkład zawartości wilgoci w warstwie muru z cegły pełnej w projektowanej ścianie zewnętrznej (frontowej) przez okres 5 lat, uzyskany w programie WUFI PRO 5.3. Obserwowany długotrwały spadek zawartości wilgoci (brak ciągłego przyrostu wilgoci w rozpatrywanej warstwie).
