PRAKTYCZNY PRZYKŁAD TERMOMODERNIZACJI

budynku mieszkalnego wielorodzinnego

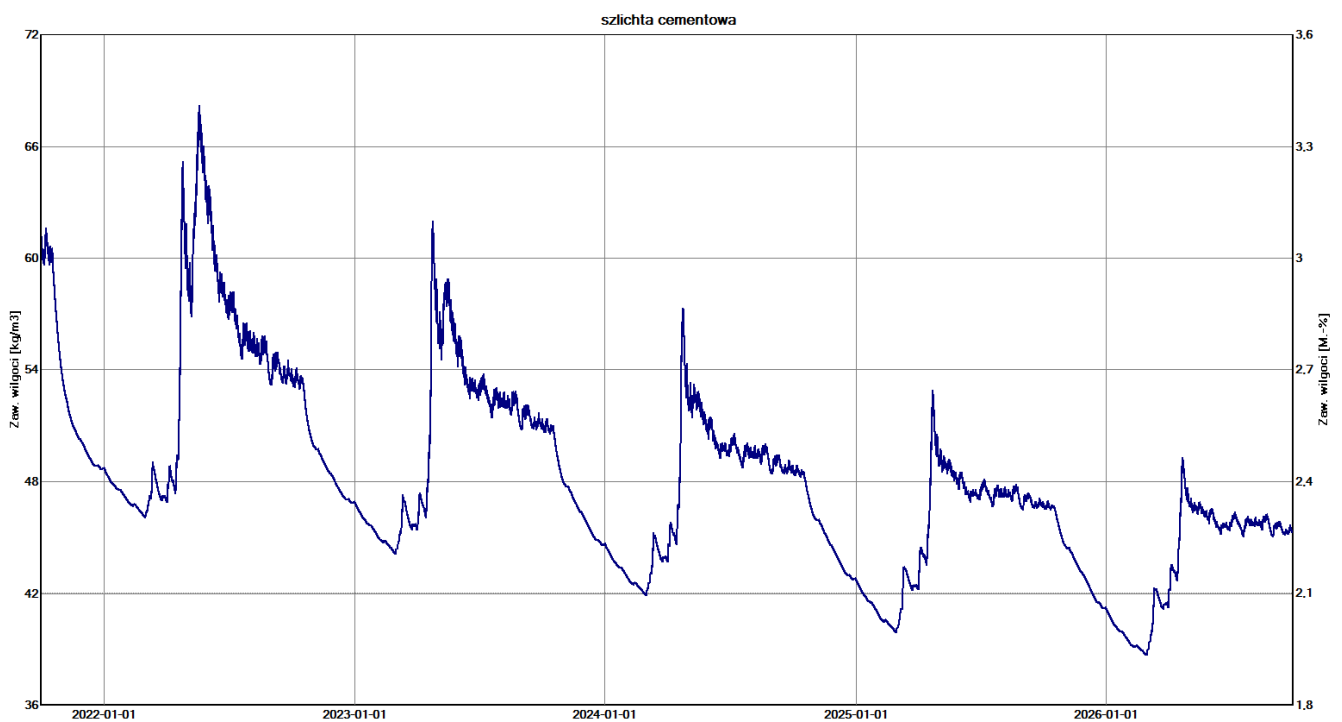
il. 67. Rozkład zawartości wilgoci w warstwie szlichty cementowej przez okres 5 lat, uzyskany w programie WUFI PRO 5.3. Obserwowany długotrwały spadek zawartości wilgoci (brak ciągłego przyrostu wilgoci w rozpatrywanej warstwie).

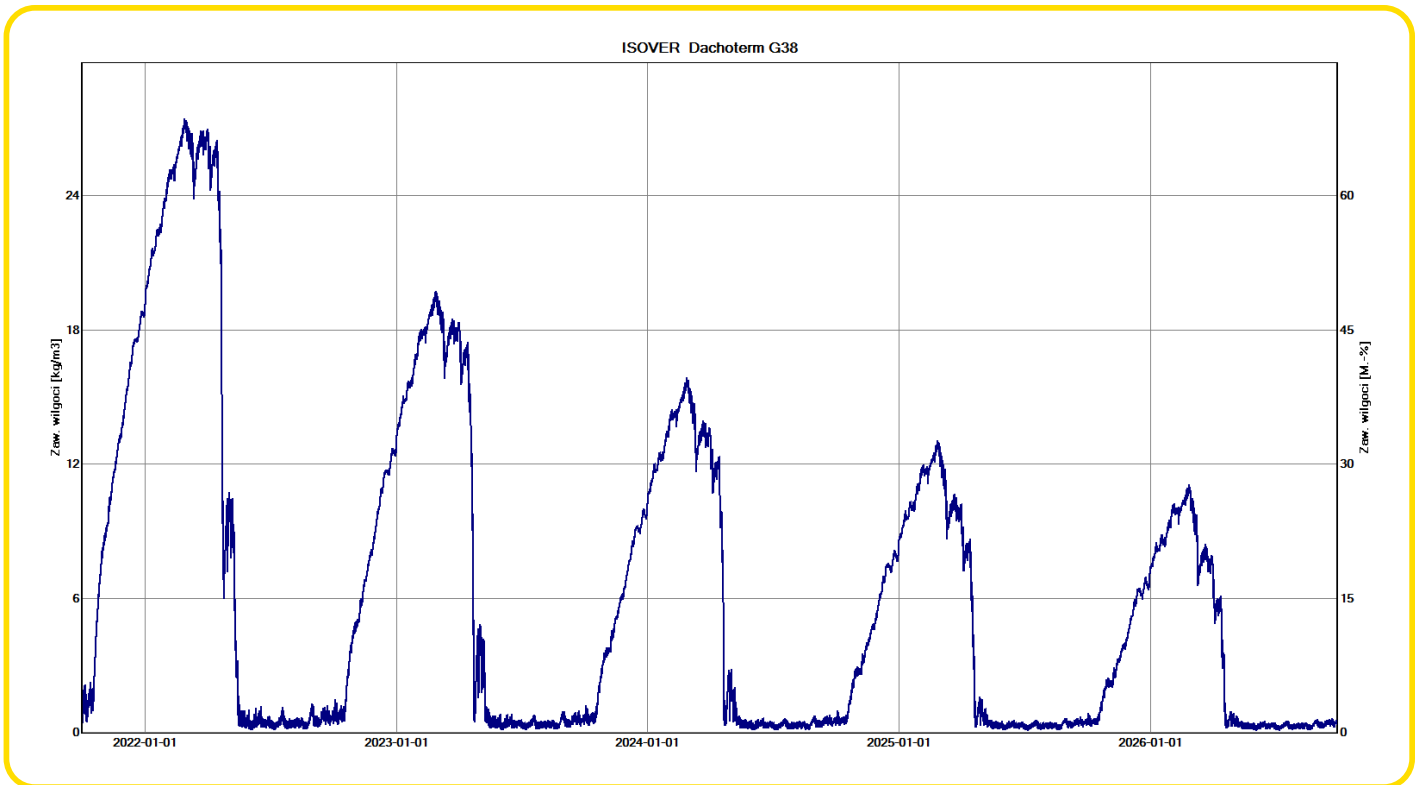
il. 69. Rozkład zawartości wilgoci w warstwie ISOVER Dachoterm G38 przez okres 5 lat, uzyskany w programie WUFI PRO 5.3. Obserwowany długotrwały spadek zawartości wilgoci (brak ciągłego przyrostu wilgoci w rozpatrywanej warstwie).

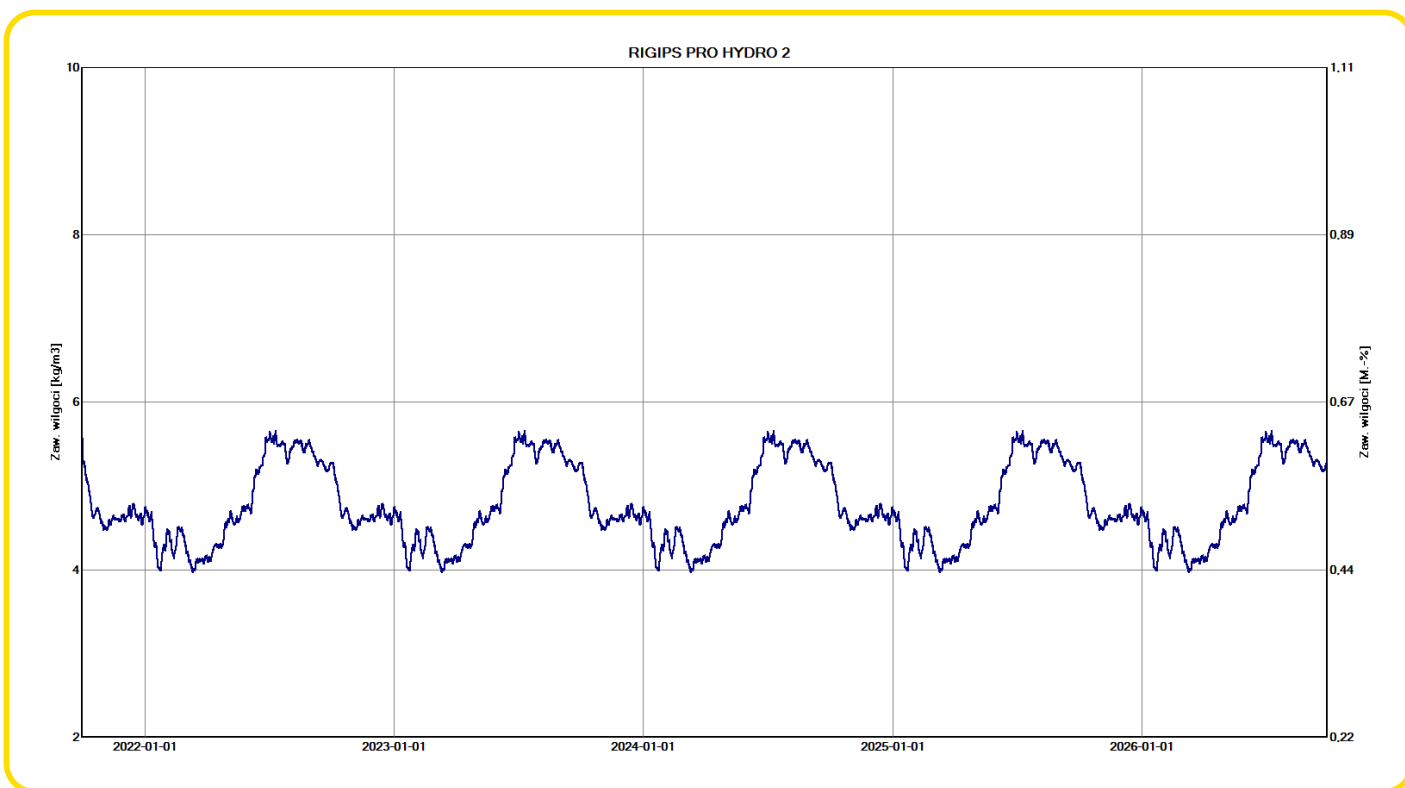
il. 75. Rozkład zawartości wilgoci w warstwie płyty RIGIPS PRO HYDRO H2 w projektowanym dachu skośnym przez okres 5 lat, uzyskany w programie WUFI PRO 5.3. Rozkład zawartości wilgoci w przyjętym okresie analizy ustabilizowany (obserwowana okresowa zmienność parametru wynikająca ze zmiany warunków pogodowych na przestrzeni roku).

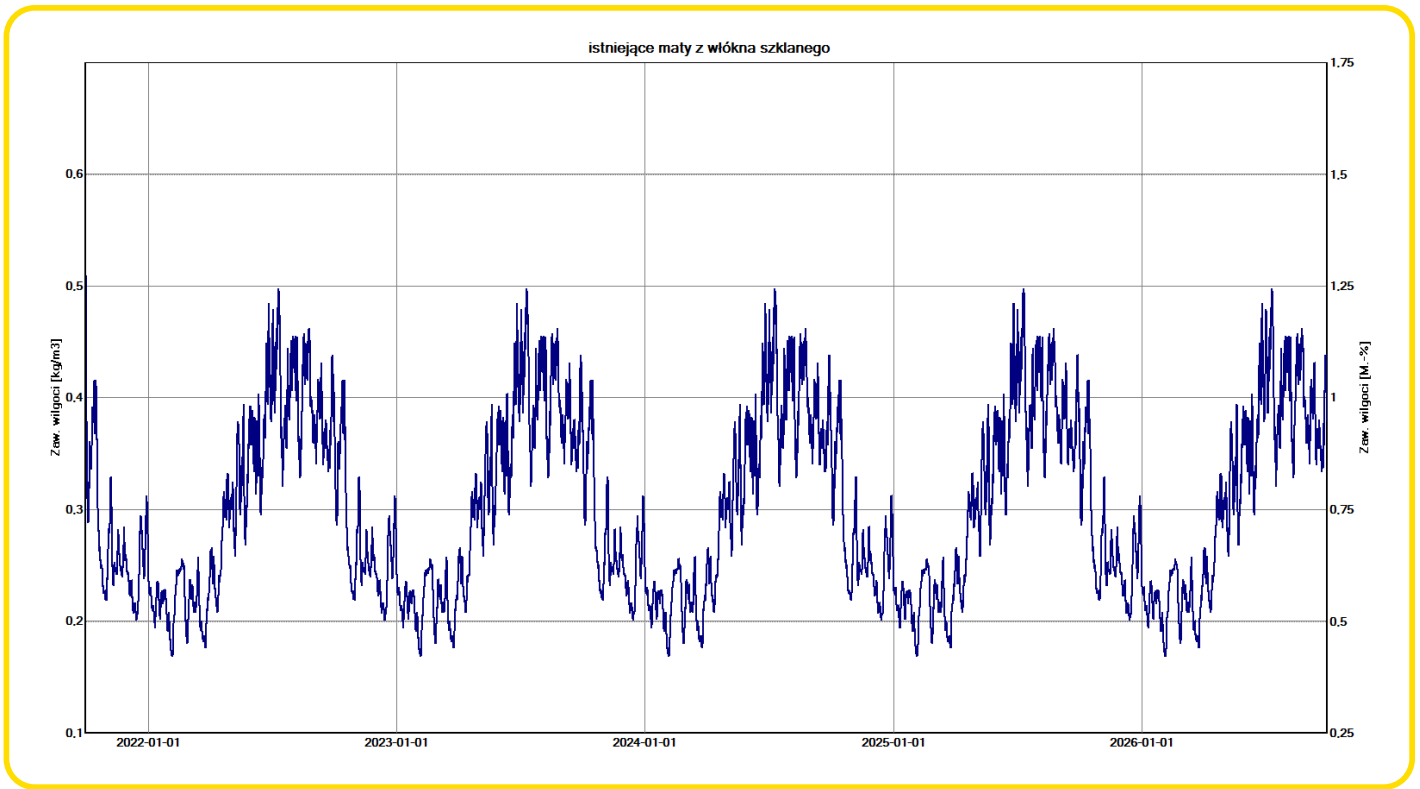
il. 80. Rozkład zawartości wilgoci w warstwie istniejących mat z włókna szklanego w projektowanym dachu skośnym (system Renover) przez okres 5 lat, uzyskany w programie WUFI PRO 5.3. Rozkład zawartości wilgoci w przyjętym okresie analizy ustabilizowany (obserwowana okresowa zmienność parametru wynikająca ze zmiany warunków pogodowych na przestrzeni roku).

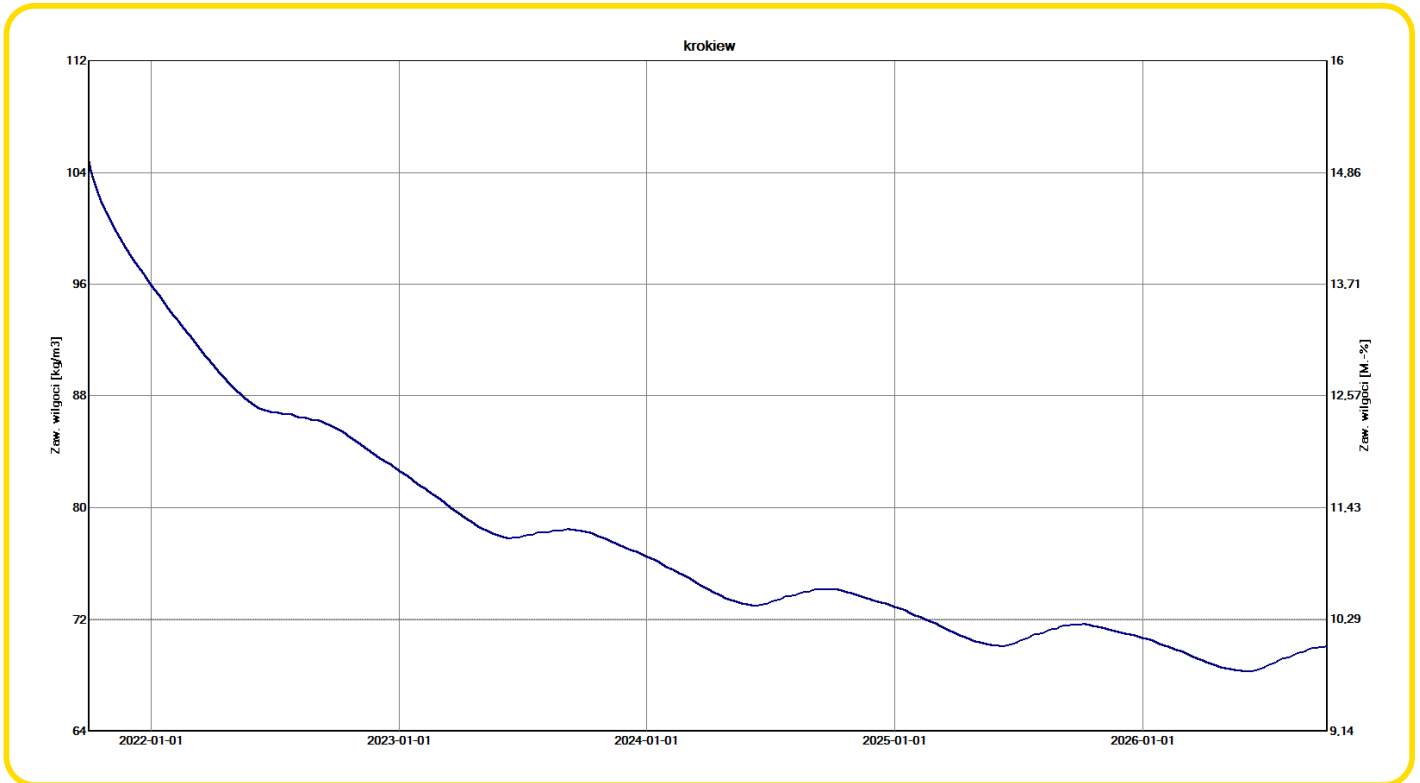
il. 81. Rozkład zawartości wilgoci w warstwie krokiew w projektowanym dachu skośnym (system Renover) przez okres 5 lat, uzyskany w programie WUFI PRO 5.3. Obserwowany początkowy spadek zawartości wilgoci. Pod koniec symulacji rozkład zawartości wilgoci ulega stabilizacji.

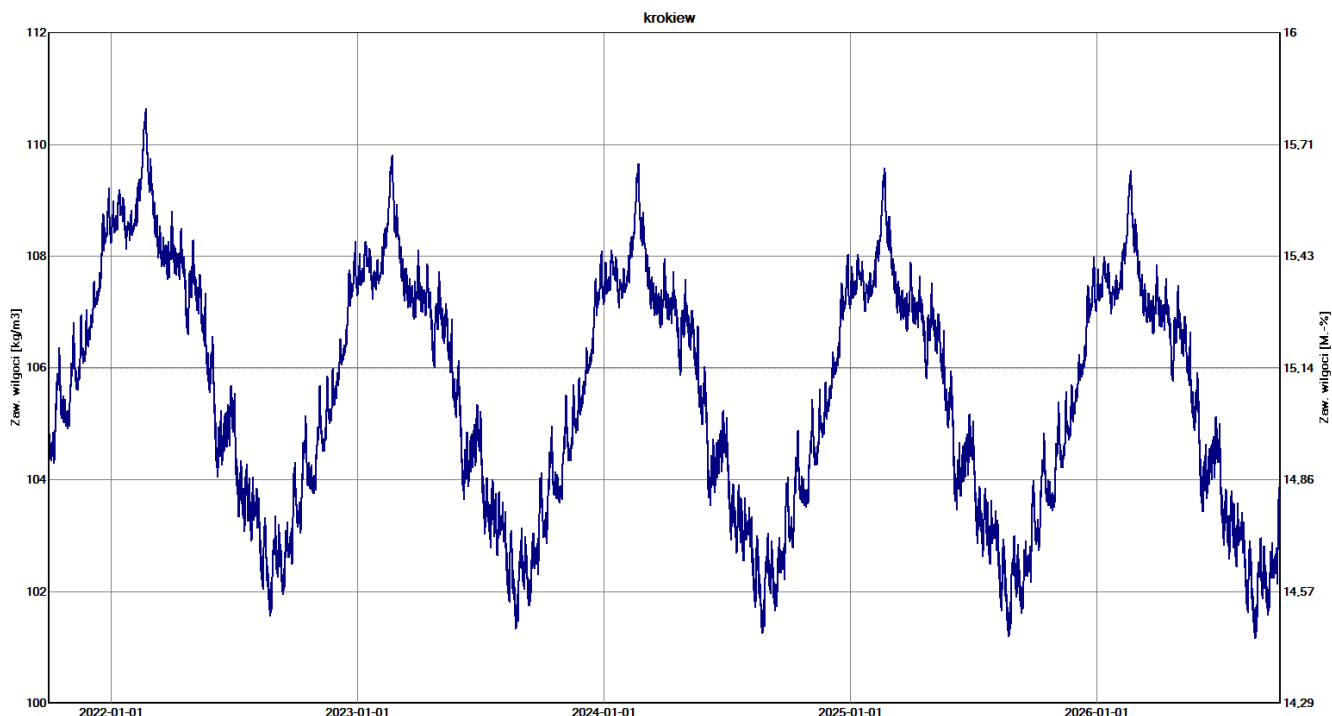
il. 92. Rozkład zawartości wilgoci w warstwie krokwi w projektowanym dachu skośnym (krytym papą na deskowaniu) przez okres 5 lat, uzyskany w programie WUFI PRO 5.3. Obserwowany początkowy spadek zawartości wilgoci. Pod koniec symulacji rozkład zawartości wilgoci ulega stabilizacji (obserwowana okresowa zmienność parametru wynikająca ze zmiany warunków pogodowych na przestrzeni roku).
