## **Instrukcja stosowania wełny mineralnej ISOVER MULTIMAX 30, SUPER-VENT ULTRA, SUPER-VENT PLUS, SUPER-VENT, PANEL – PŁYTA, PANEL-PŁYTA PLUS, POLTERM MAX, POLTERM PLUS, VENTITERM PLUS**

Wełna ISOVER MULTIMAX 30, SUPER-VENT ULTRA, SUPER-VENT PLUS, SUPER-VENT, PANEL – PŁYTA, PANEL-PŁYTA PLUS, POLTERM MAX, POLTERM PLUS, VENTITERM PLUS są zaprojektowane specjalnie do izolacji przegród zewnętrznych wentylowanych. Dodatkowo czarny welon szklany, jednostronnie pokrywający produkty SUPER-VENT ULTRA, SUPER-VENT PLUS, SUPER-VENT, PANEL-PŁYTA PLUS, POLTERM PLUS, VENTITERM PLUS, zapobiega „wywiewaniu” powietrza poruszającego się w przestrzeni wentylacyjnej z wierzchnich warstw wełny. Welon nie pełni żadnych funkcji mechanicznych w produkcie.

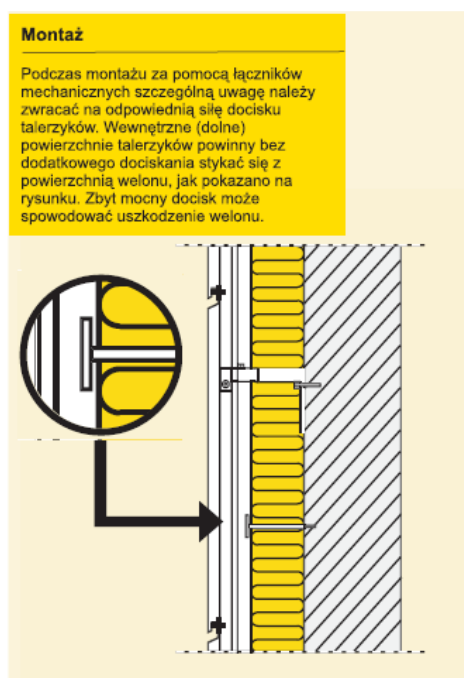
rys. 1 Wytyczne montażowe licowania talerzyków z powierzchnią materiału izolacyjnego.

Prawidłowo zamocowany kołek posiada talerzyk zlicowany z powierzchnią izolacji. Rozmieszczenie łączników mechanicznych przedstawia rys. 1. (poniżej).

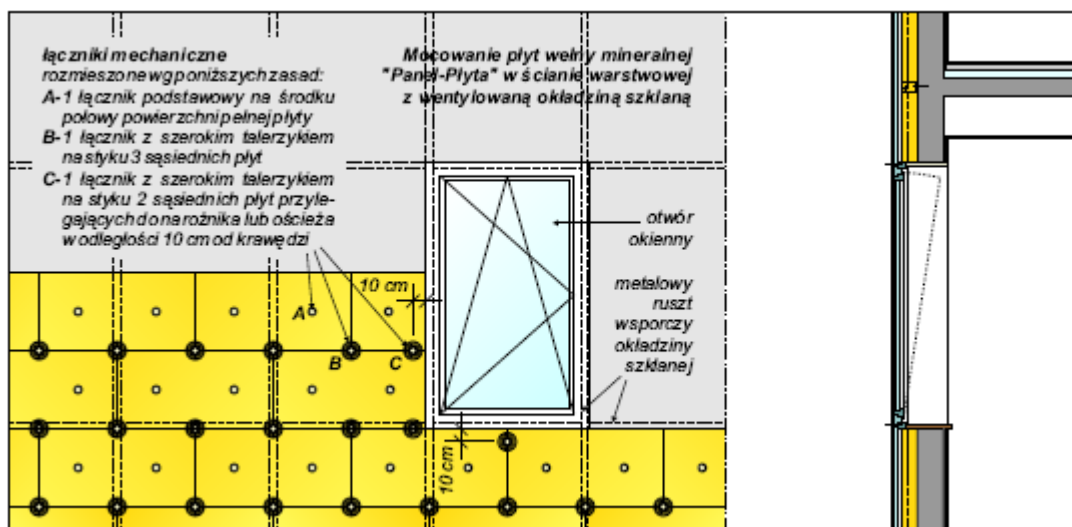
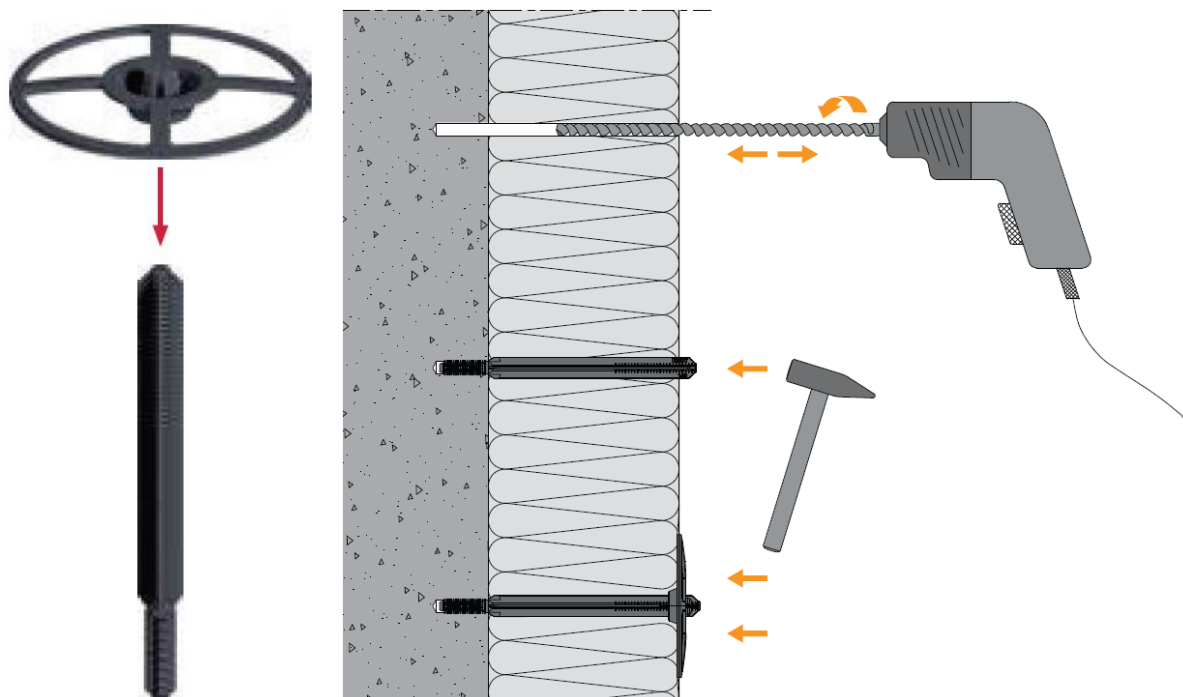
Rys. 2. Rozmieszczenie kołków montażowych przy wykonywaniu izolacji produktem np. Polterm Plus/Super-Vent Plus.

Rozmieszczenie kołków montażowych przedstawia rys. 2 (poniżej).

Zdjęcia kołka oraz talerzyka dociskowego (typ A oraz B i C) opisanych na rysunku nr 2 znajdują się na rysunkach o numerach 3 i 4.

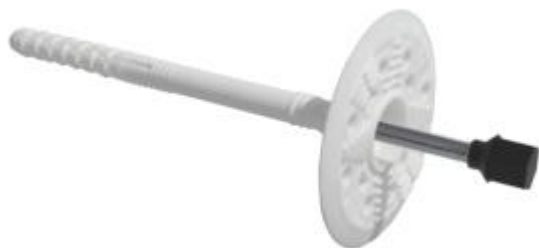
Rys. 3. Kołek z wkręcanym trzpieniem i standardowym talerzykiem dociskowym o średnicy 60 mm (typ A wg rysunku nr 2)

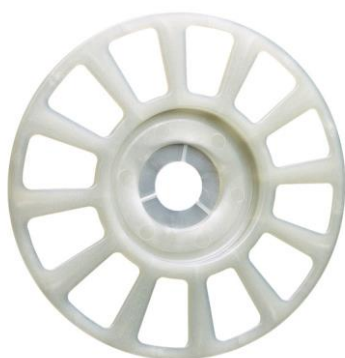
Rys. 4. Talerzyk dociskowy (stosowany w zestawie z standardowym kołkiem) powiększający standardową średnicę talerzyka dociskowego kołka z 60 mm do 160 mm (dla typu kołka B i C wg rysunku nr 2)
